Emplacement LÉVIS
Type d'actif Automobile
Marque / Modèle / Année FORD ESCAPE SE 2018
NIV 1FMCU9GD7JUC51621
Odomètre 154242 km
Nombre de clés 2

Rapport de dommages

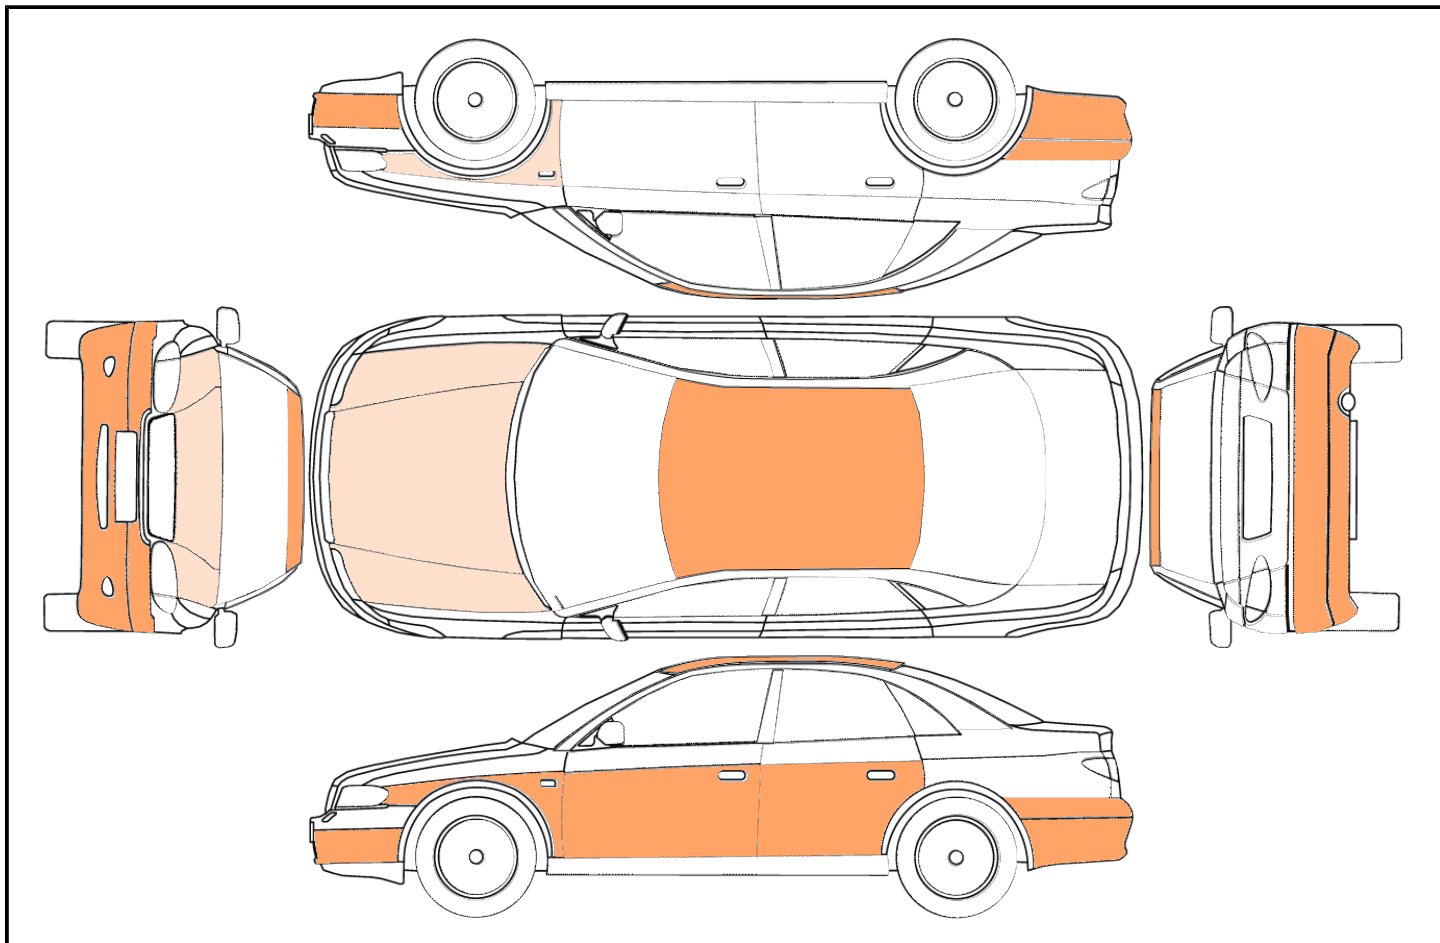
Section	Niveau de dommage	Types de dommage	Détails	Photo
Capot (côté aile gauche)	Mineur	Éclat de peinture, Égratignure(s)
