Emplacement	LÉVIS
Type d'actif	Automobile
Marque / Modèle / Année	AUDI A5 SPORTBACK PROGRESSIV 2018
NIV	WAUENCF57JA018113
Odomètre	161968 km
Nombre de clés	2

Rapport de dommages

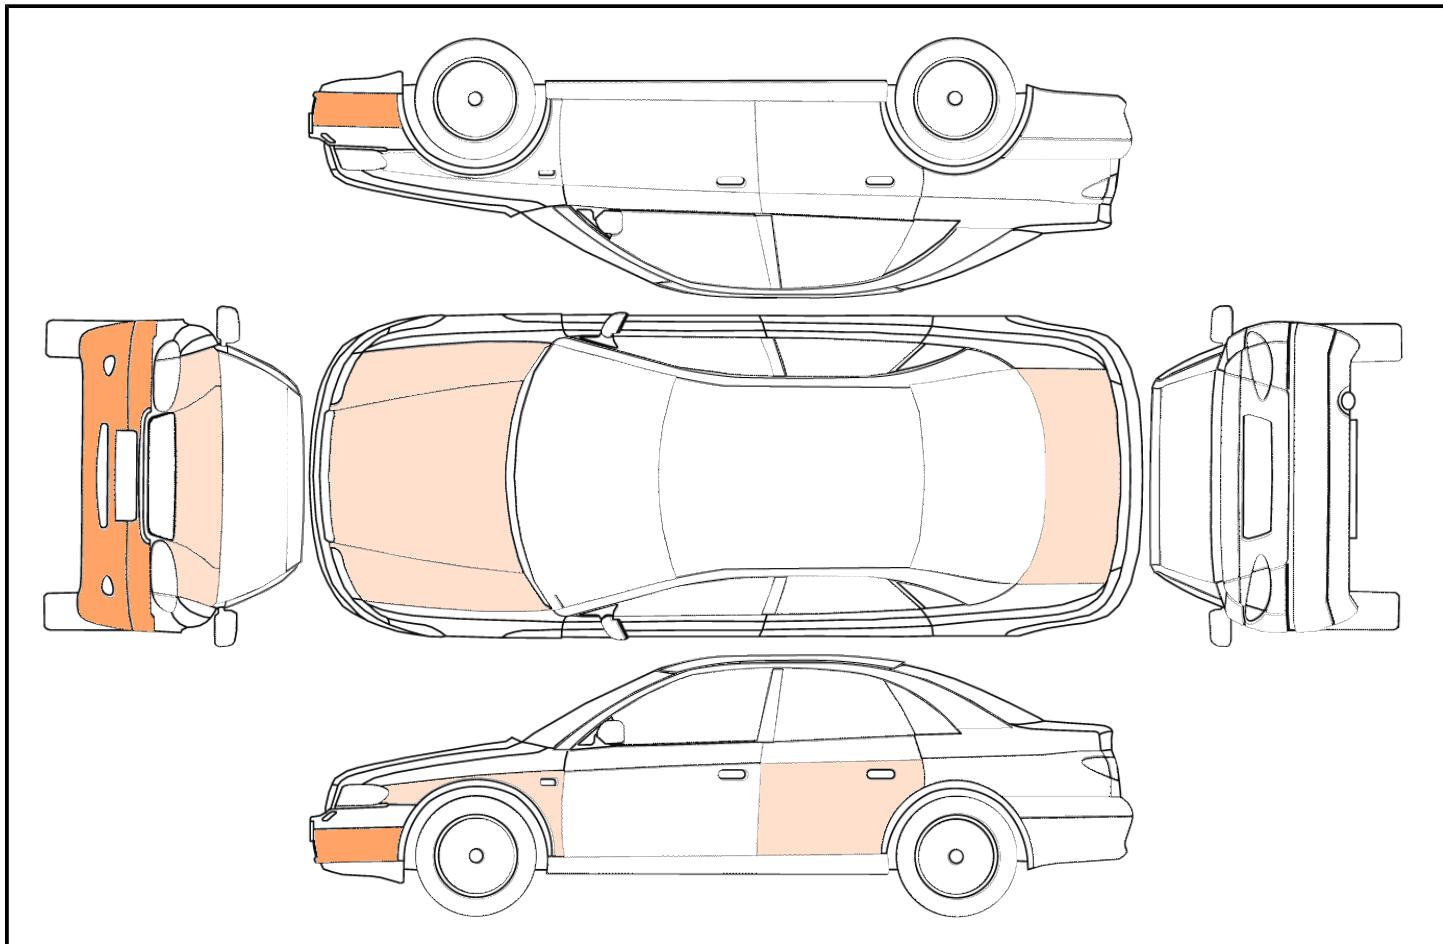
Section	Niveau de dommage	Types de dommage	Détails	Photo
Capot (côté aile gauche)	Mineur	Éclat de peinture, Égratignure(s)		A close-up photograph of the blue car's hood, showing a visible dent or scratch near the front left corner. The hood is metallic and reflects the surrounding environment.
