Emplacement	LÉVIS
Type d'actif	Automobile
Marque / Modèle / Année	HYUNDAI TUCSON PREFERRED 2020
NIV	KM8J3CA48LU111189
Odomètre	111532 km
Nombre de clés	2

Rapport de dommages

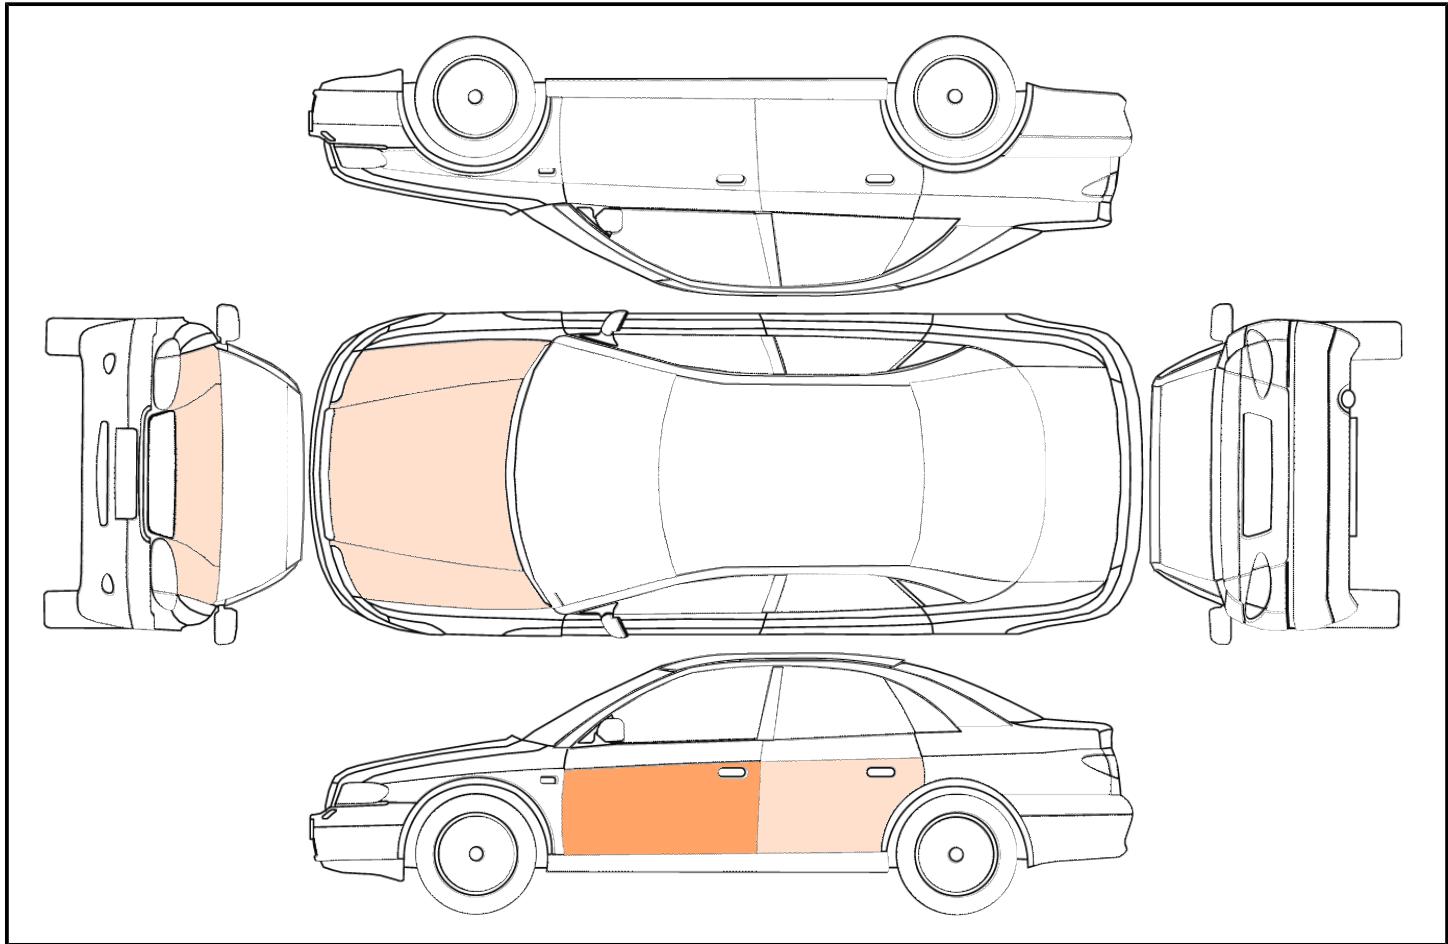
Section	Niveau de dommage	Types de dommage	Détails	Photo
Capot (côté aile gauche)	Mineur	Éclat de peinture, Égratignure(s)
