<b>Emplacement</b>	LÉVIS
<b>Type d'actif</b>	Automobile
<b>Marque / Modèle / Année</b>	INFINITI Q50 SPORT 2018
<b>NIV</b>	JN1EV7AR4JM439051
<b>Odomètre</b>	135455 km
<b>Nombre de clés</b>	2

**Rapport de dommages**

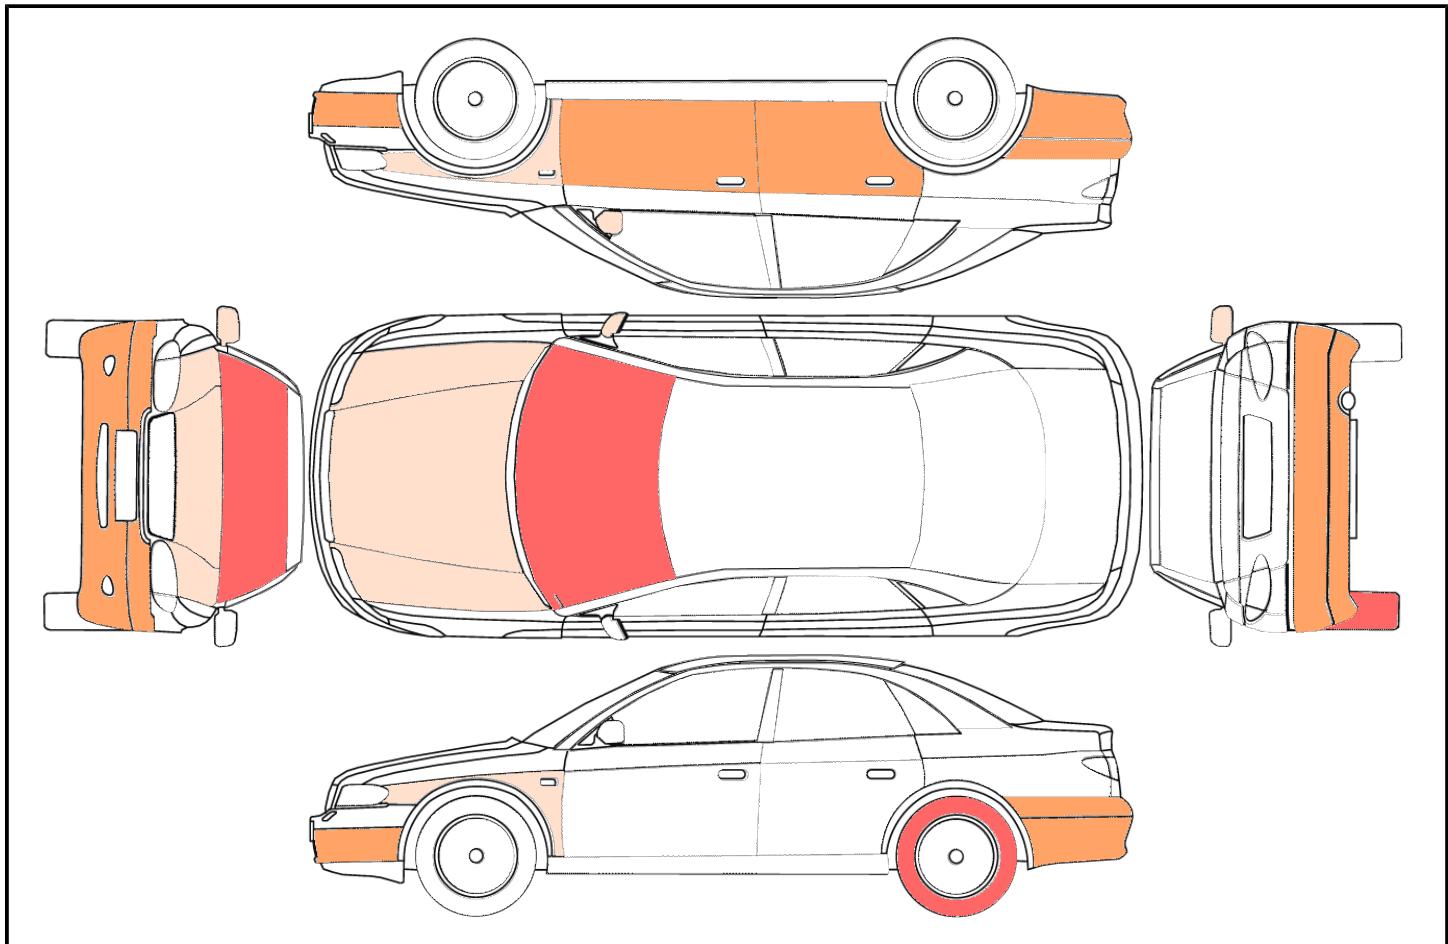
Section	Niveau de dommage	Types de dommage	Détails	Photo
Capot (côté aile gauche)	Mineur	Éclat de peinture, Égratignure(s)
