**Emplacement** BOISBRIAND  
**Type d'actif** Automobile  
**Marque / Modèle / Année** NISSAN ROGUE SV 2017  
**NIV** 5N1AT2MVXHC735054  
**Odomètre** 132617 km  
**Nombre de clés** 2

**Rapport de dommages**

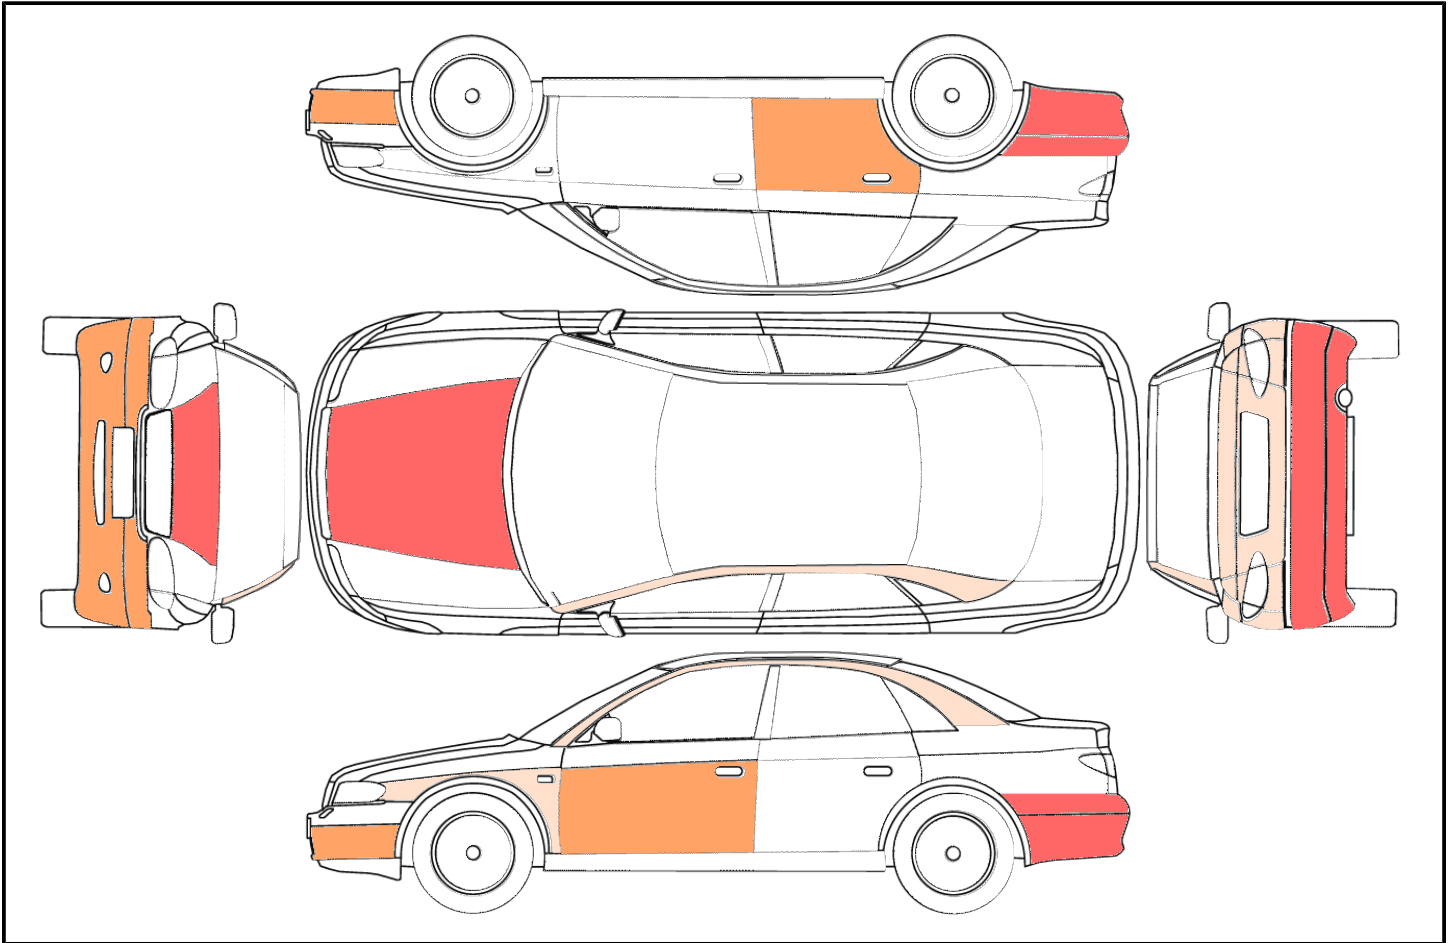
**Condition** Hood éclat peinture majeurs, Bumper avant égratignure modérer et décrocher côté droit mineur, aile avant gauche bosser et égratigné mineurs, porte conducteur égratignures modérer, porte arrière gauche égratignures modérer, valise Eclat peinture et égratignures mineurs, bumper arrière retouche peinture, porte arrière droite égratignure modérer, boostage chaque démarrage.
