Emplacement	LÉVIS
Type d'actif	Automobile
Marque / Modèle / Année	DODGE DURANGO R/T 2020
NIV	1C4SDJCT6LC220514
Odomètre	114034 km
Nombre de clés	2

Rapport de dommages

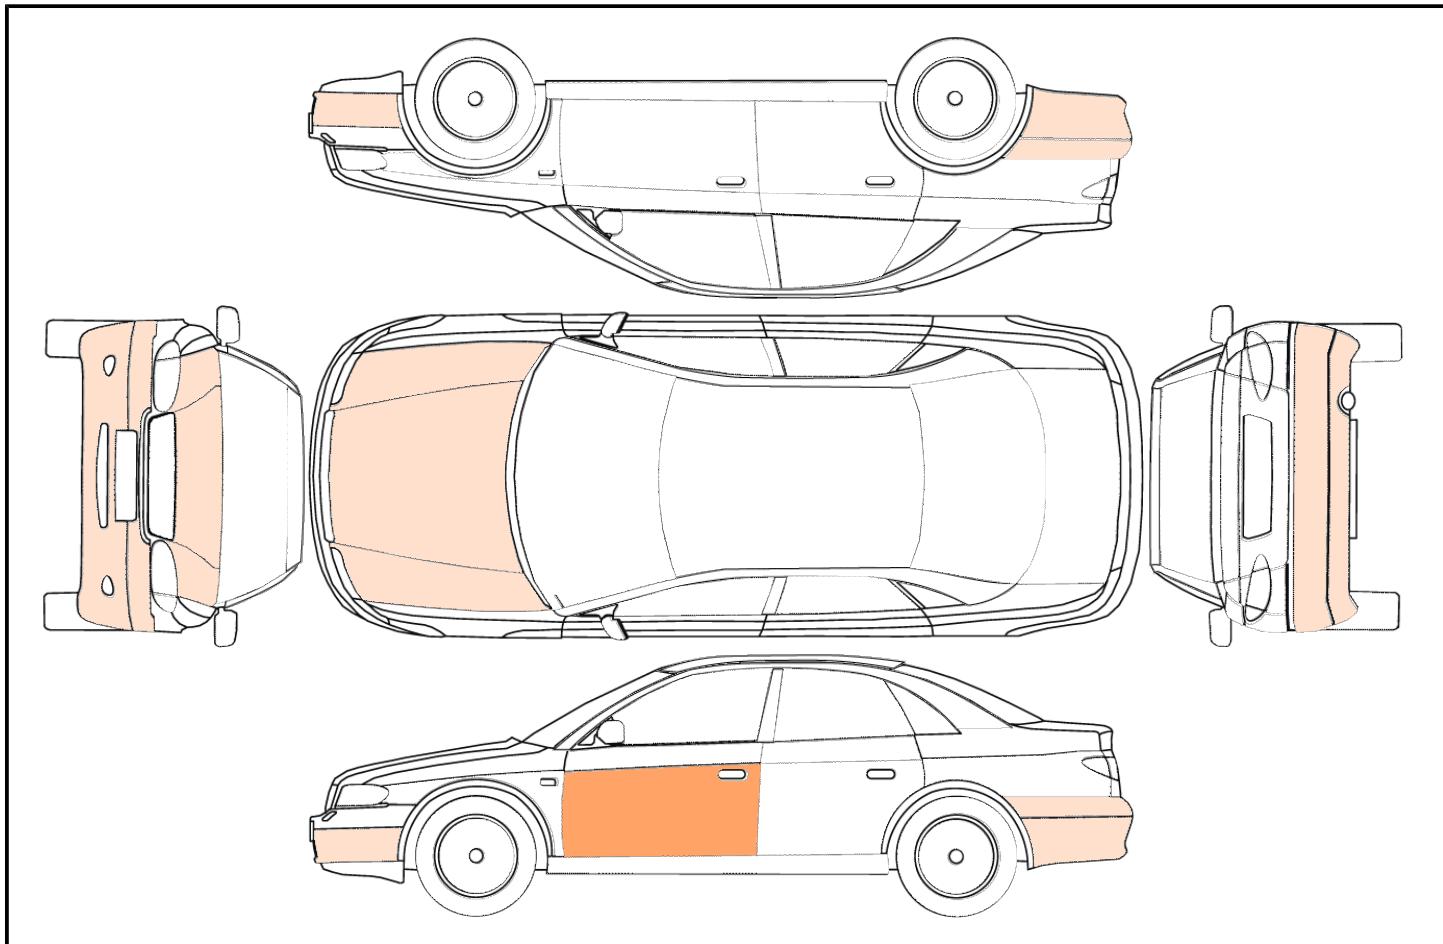
Section	Niveau de dommage	Types de dommage	Détails	Photo
Capot (côté aile gauche)	Mineur	Éclat de peinture, Égratignure(s)
