**Emplacement** BOISBRIAND  
**Type d'actif** Automobile  
**Marque / Modèle / Année** INFINITI QX60 PURE 2019  
**NIV** 5N1DL0MM5KC505096  
**Odomètre** 118168 km  
**Nombre de clés** 2

**Rapport de dommages**

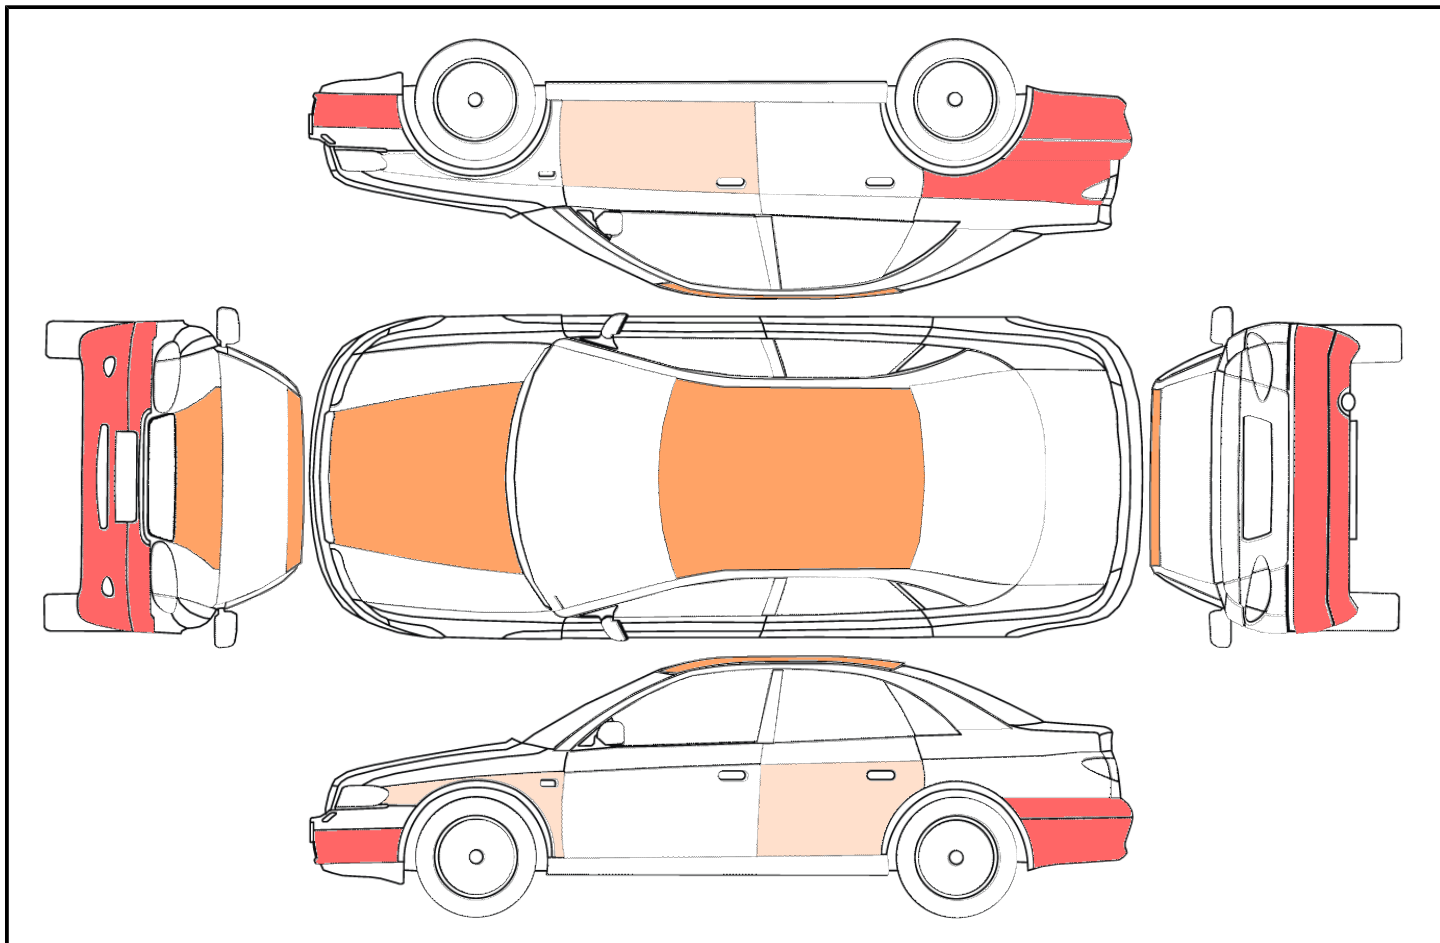
**Condition** Hood éclat peinture moderer, bumper avant egratigner et Eclat peinture majeurs, toit éclat peinture moderer, aile avant gauche egratigner mineurs, bumper arrière bris, Eclat peinture et bosser majeurs, muffler modifier, Aile arrière droit bosser majeur, porte passager bosser mineur, boostage chaque démarrage.
