**Emplacement** BOISBRIAND  
**Type d'actif** Roulotte  
**Marque / Modèle / Année** FOREST RIVER ROCKWOOD GO PRO 21 2021  
**NIV** 5ZT2RSDCXM3018832  
**Odomètre**  
**Nombre de clés** 0

**Rapport de dommages**

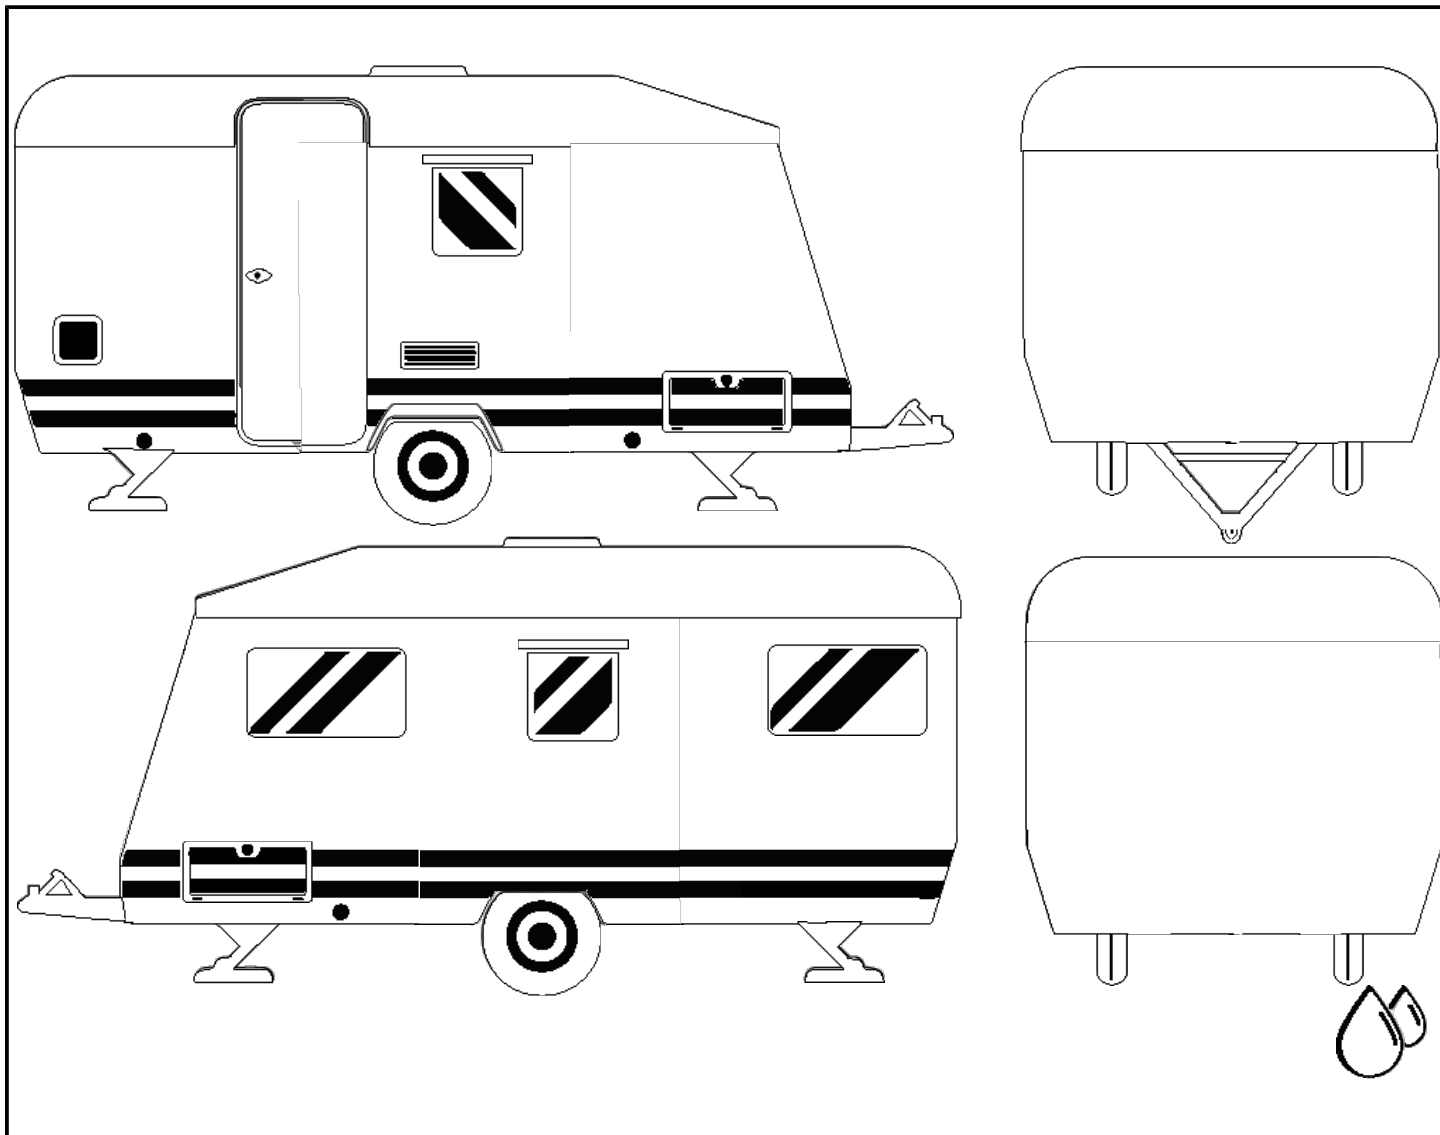
**Déclaration** Aucune vérification n'a été effectuée sur les appareils  
Aucune prise de mesure d'humidité n'a été effectuée  
**Condition** Poteau d'auvent à réparer(visse brisée dans le bas), bonne condition générale, Aucune vérification n'a été effectuée sur les appareils, aucune prise de mesure d'humidité n'a été effectuée  
**Restrictions pour être apte à rouler** -  
**Grosueur de l'attache** 2 5/16"  
**Grandeur (Pieds)** 21.2  
**Poids (lbs)** 3513  
**Nombre d'extensions** 0  
**Batteries** 1  
**Bonbonnes propane** 2  
**Hivernisé** Oui  
**Options** Air climatisé, Auvent électrique, Télévision, Radio, Frigidaire, Micro-onde, Congélateur, Cuisinière, Douche extérieure, Roue de secours, Jack électrique pôle avant, Fil de branchement

Section	Niveau de dommage	Types de dommage	Détails	Photo
Auvent	Majeur	Défectuosité
