**Emplacement** BOISBRIAND  
**Type d'actif** Automobile  
**Marque / Modèle / Année** KIA SORENTO BLACK LINE 2020  
**NIV** 5XYPGDA55LG689009  
**Odomètre** 123711 km  
**Nombre de clés** 1

**Rapport de dommages**

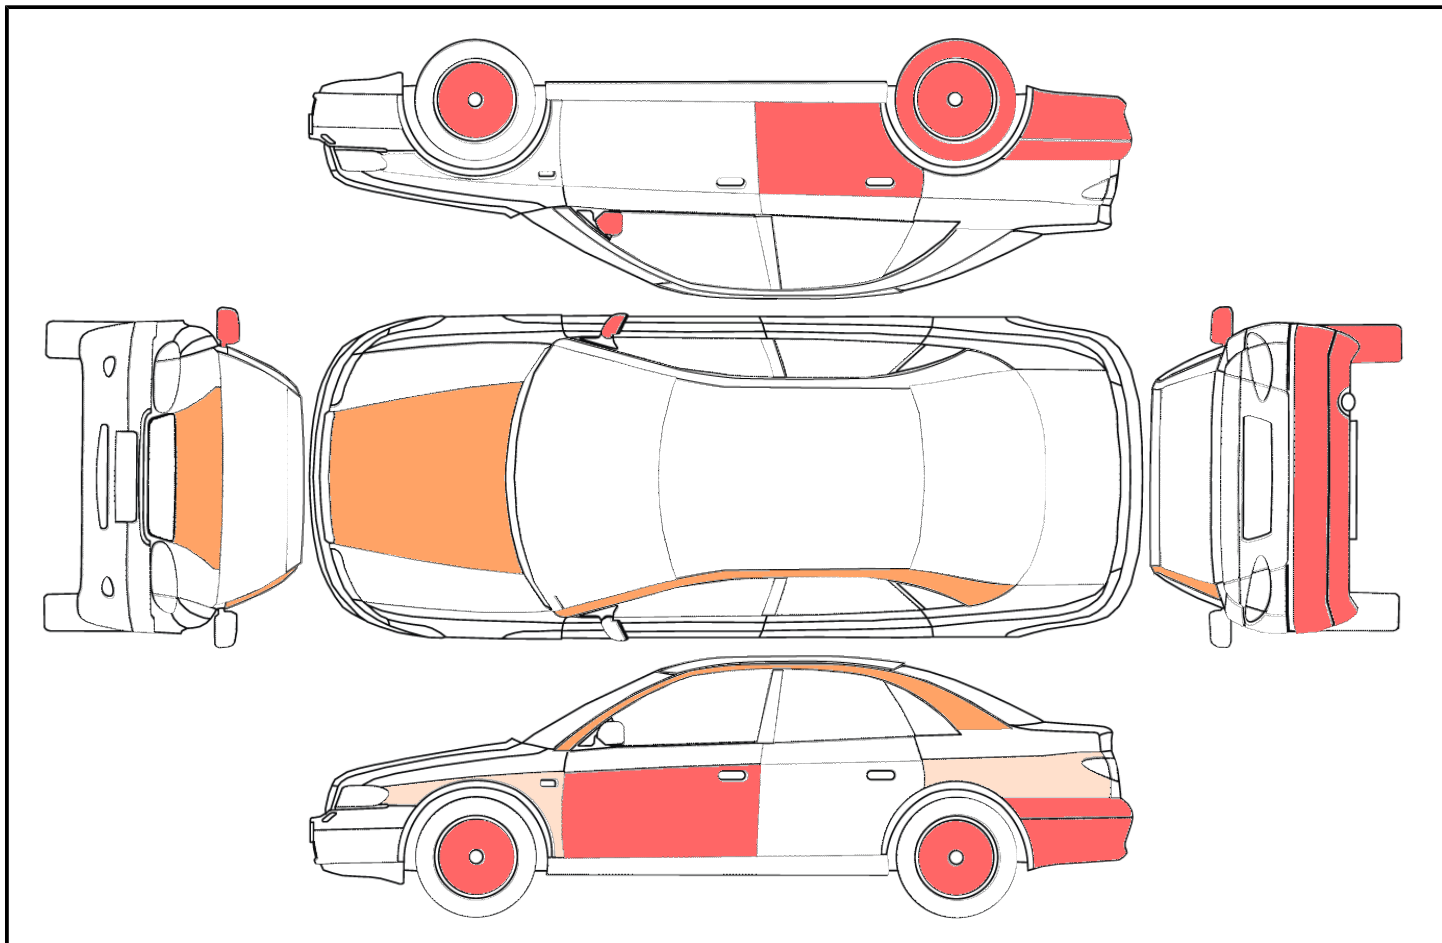
**Condition** Hood éclat peinture modérer, aile avant gauche egratigner mineurs, haut fenêtre gauche Eclat peinture modérer, porte conducteur Eclat peinture majeure, aile arrière gauche egratigner mineurs, pare-chocs arrière frotter et briser majeur, rétroviseur droit égratignures majeurs, porte arrière droite egratigner majeurs, porte passager egratignures mineures, pneu arrière droite usé excessif, 4 mags frotter majeurs
