**Emplacement** BOISBRIAND  
**Type d'actif** Automobile  
**Marque / Modèle / Année** HYUNDAI ELANTRA SE 2020  
**NIV** KMHD74LFXLU054175  
**Odomètre** 118101 km  
**Nombre de clés** 2

**Rapport de dommages**

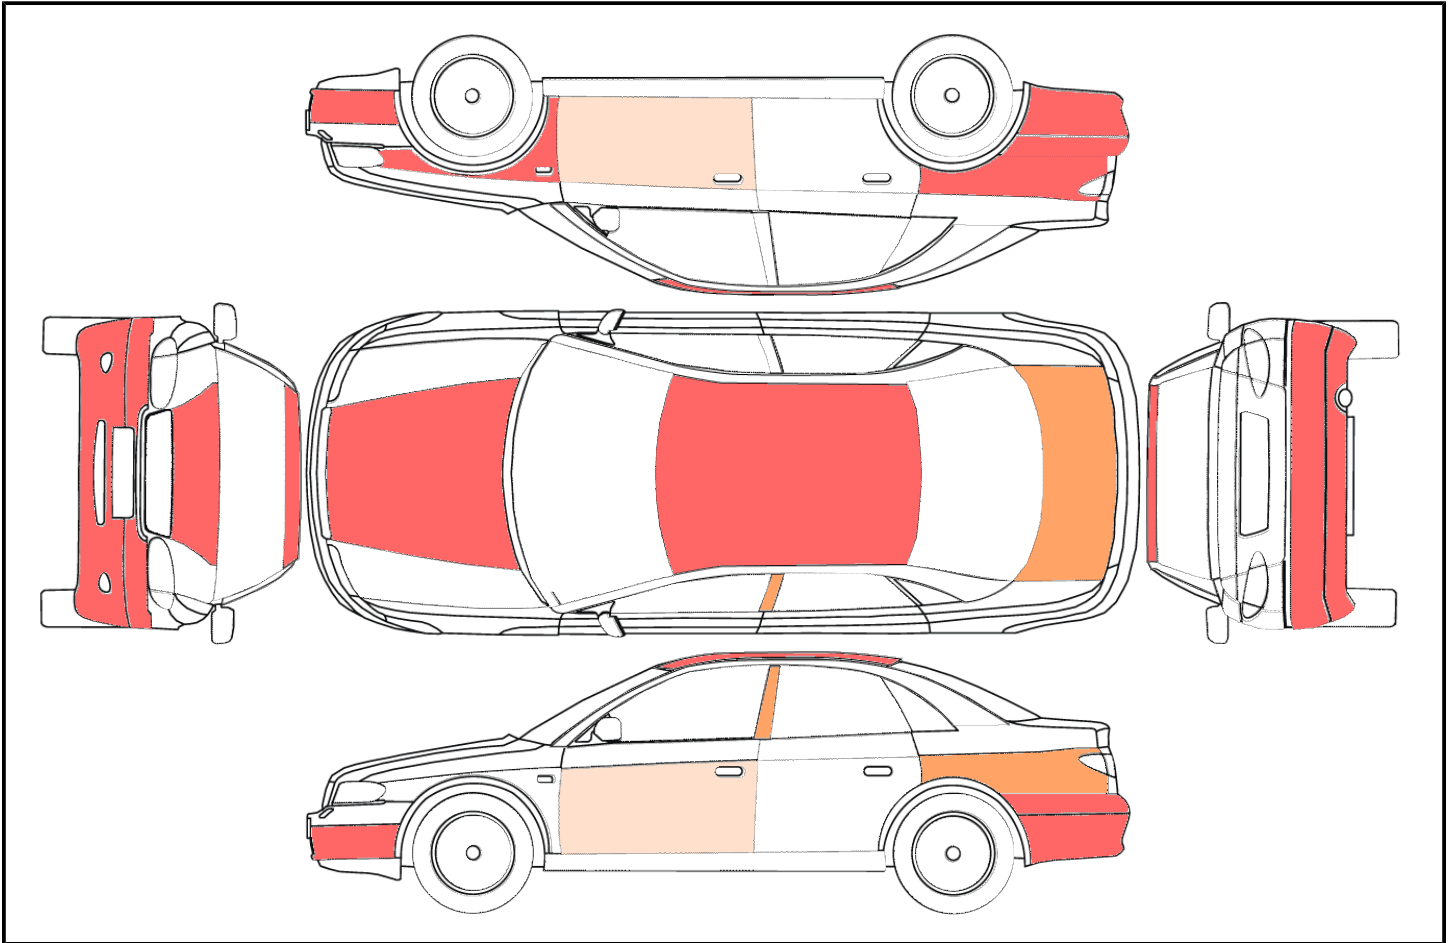
Section	Niveau de dommage	Types de dommage	Détails	Photo
Capot (centre)	Majeur	Éclat de peinture		 
Pare-chocs avant	Majeur	Bris, Égratignure(s)
