**Emplacement** BOISBRIAND  
**Type d'actif** Automobile  
**Marque / Modèle / Année** HYUNDAI SONATA GL 2018  
**NIV** 5NPE24AF9JH627973  
**Odomètre** 175334 km  
**Nombre de clés** 2

**Rapport de dommages**

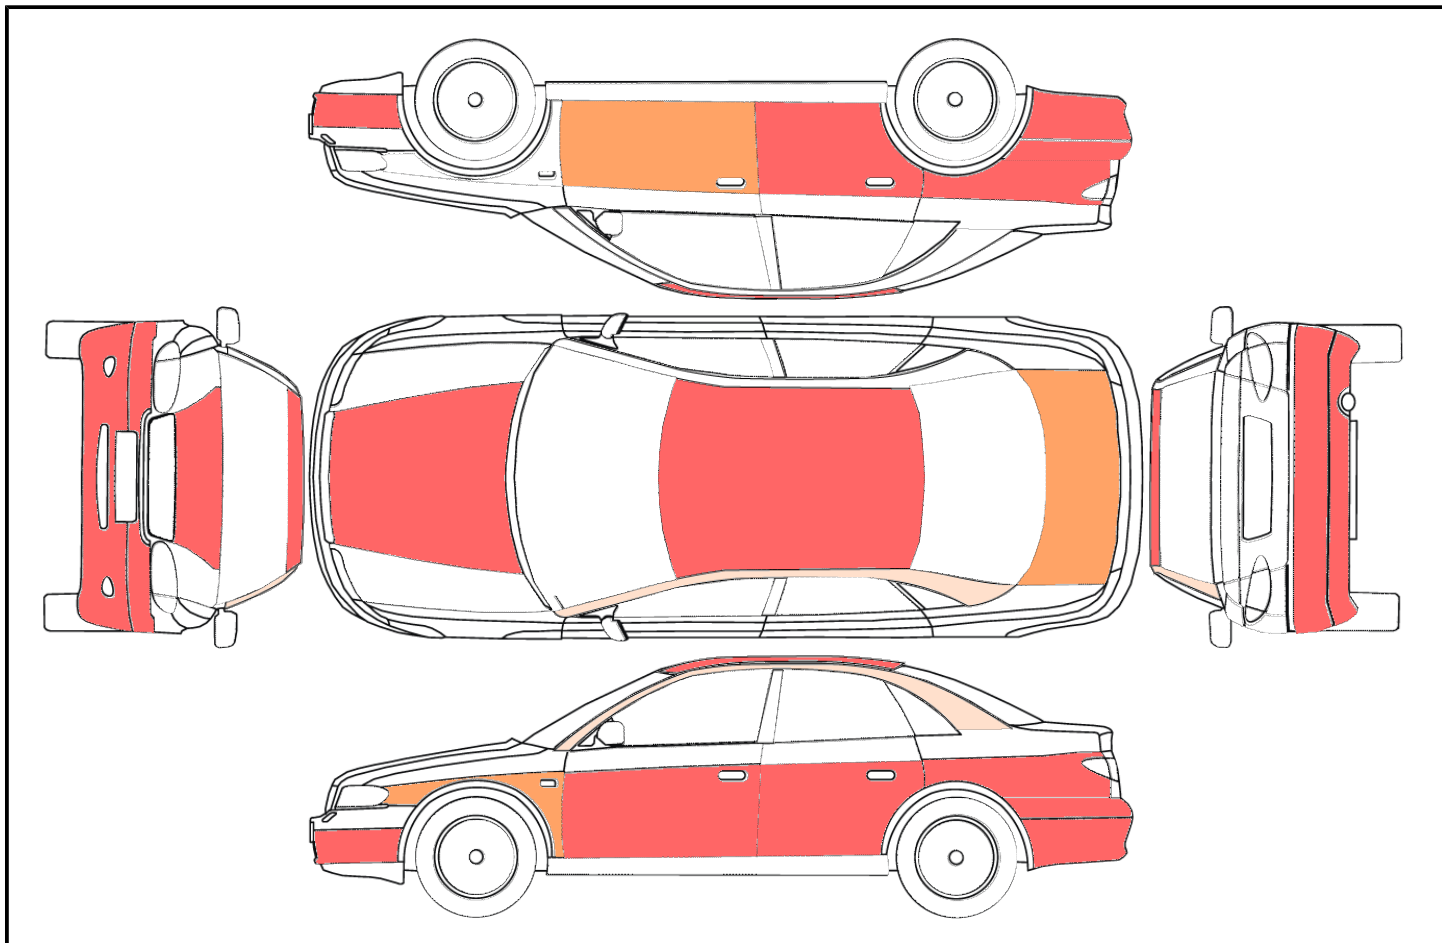
**Condition** Brûlure cigarettes siège conducteur, Hood éclat peinture majeurs, pare-chocs avant bris et côté droit débarqué mineur, aile avant gauche égratigner et bosser modérer, toit éclat peinture majeurs, haut fenêtre gauche égratigner mineurs, porte conducteur égratignures majeures, porte arrière gauche égratigner majeurs, aile arrière gauche Eclat peinture majeurs, valise égratigner et Eclat peinture modérer, pare-chocs arrière égratigner majeurs, aile arrière droite égratigner majeurs, porte arrière droite égratigner majeurs, porte passager égratignures modérer.
