| <b>Marque / Modèle / Année</b> | TOYOTA COROLLA SE 2022 |
| <b>NIV</b> | 5YFB4MBE7NP121151 |

**Rapport de dommages**

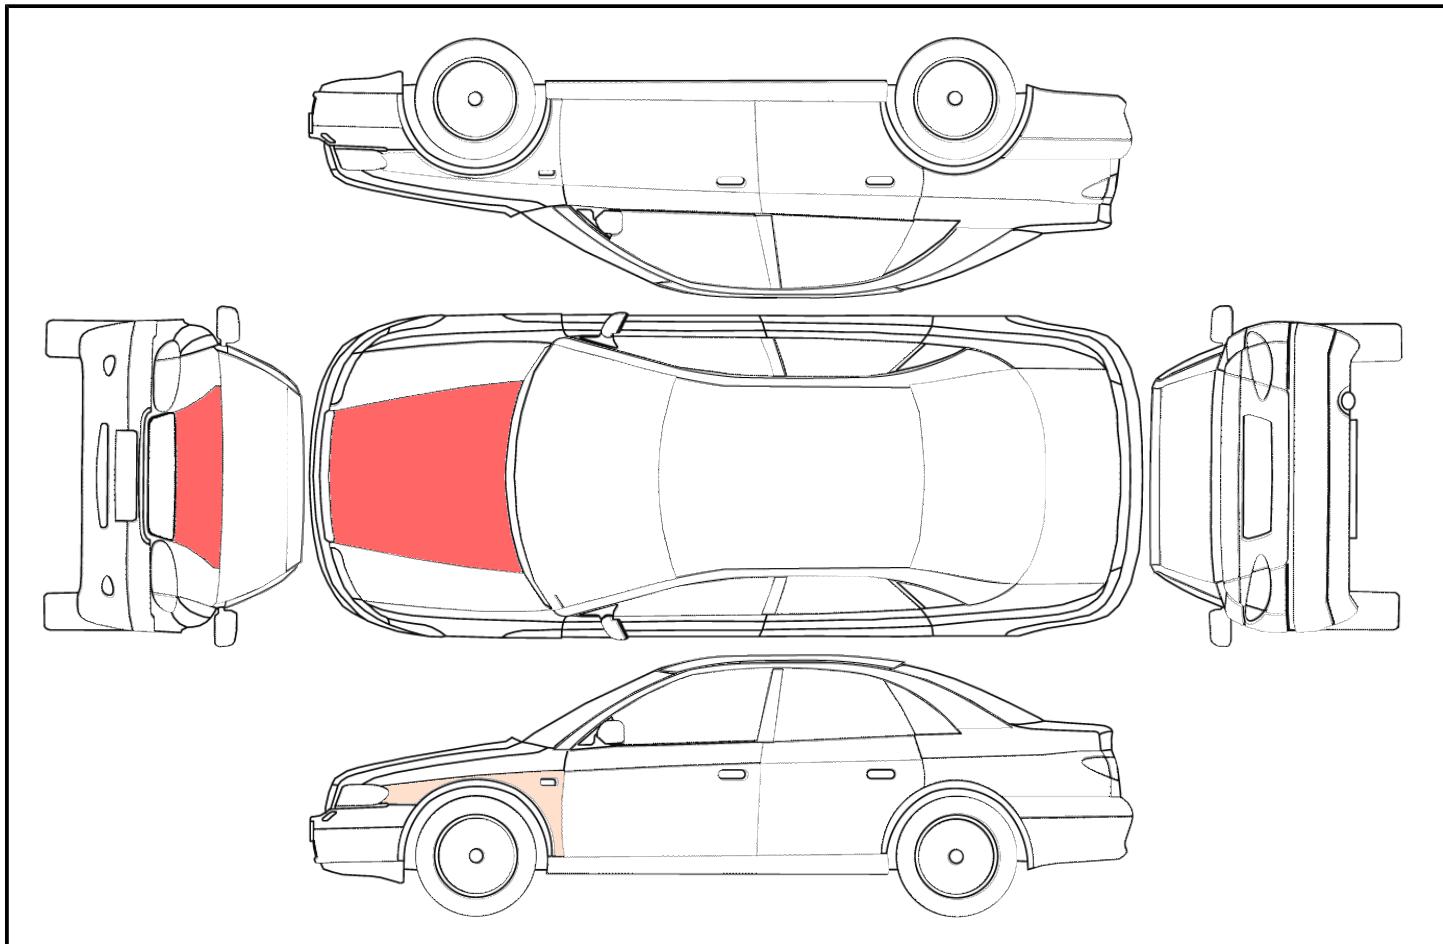
| Section | Niveau de dommage | Types de dommage | Détails | Photo |
|---|---|---|---|--|
| Capot (centre) | Majeur | Égratignure(s) | | |

| Section | Niveau de dommage | Types de dommage | Détails | Photo |
|---|---|---|---|--|
| Aile avant gauche | Mineur | Égratignure(s) | | |
