<b>Emplacement</b>	BOISBRIAND
<b>Type d'actif</b>	Remorque utilitaire
<b>Marque / Modèle / Année</b>	DIAMOND 10 PIEDS FERMÉ 2016
<b>NIV</b>	53NBE1015G1039118
<b>Odomètre</b>	
<b>Nombre de clés</b>	0

**Rapport de dommages**

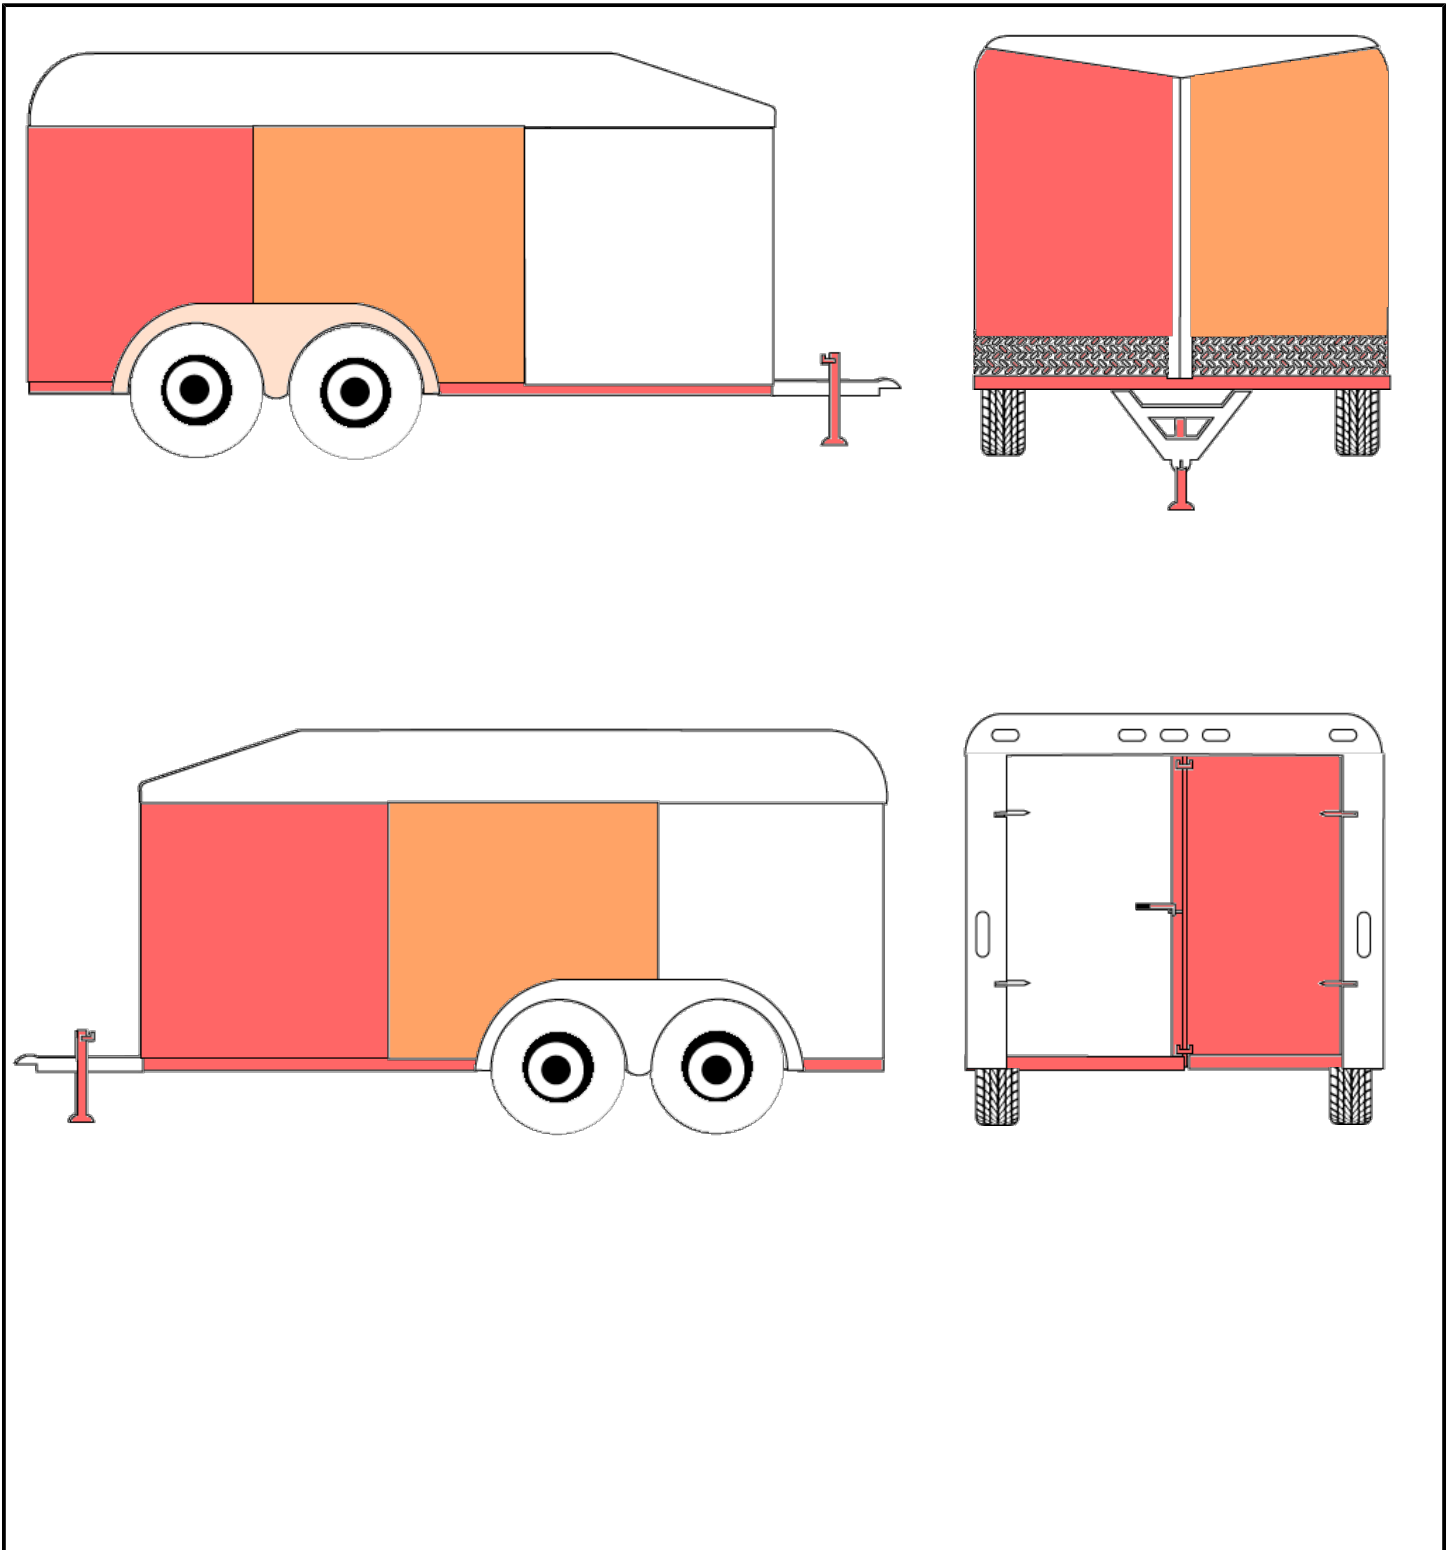
Section	Niveau de dommage	Types de dommage	Détails	Photo
Protège-roches	Majeur	Bosse(s), Besoin d'un remplacement		 
Panneau avant gauche	Modéré	Bosse(s), Éclat de peinture
