**Emplacement** BOISBRIAND  
**Type d'actif** Automobile  
**Marque / Modèle / Année** JEEP CHEROKEE 2018  
**NIV** 1C4PJLCX2JD589987  
**Odomètre** 86417 km  
**Nombre de clés** 2

**Rapport de dommages**

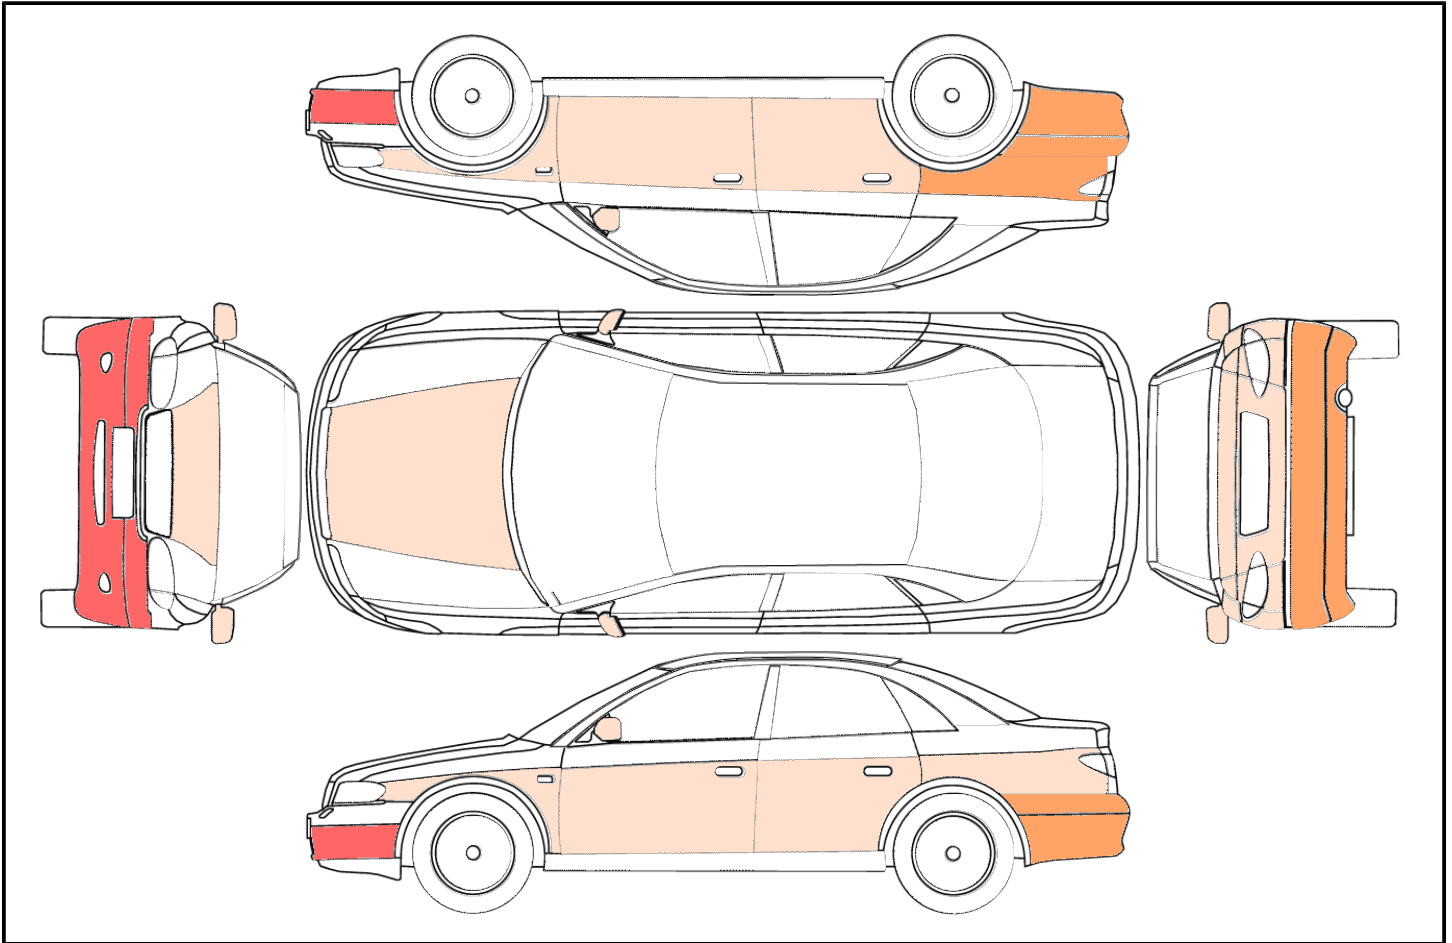
| Section | Niveau de dommage | Types de dommage | Détails | Photo |
|---|---|---|---|--|
| Capot (centre) | Mineur | Égratignure(s) | | |
