<b>Emplacement</b>	LÉVIS
<b>Type d'actif</b>	Automobile
<b>Marque / Modèle / Année</b>	CHEVROLET BOLT EV PREMIER 2019
<b>NIV</b>	1G1FZ6S07K4120897
<b>Odomètre</b>	120934 km
<b>Nombre de clés</b>

**Rapport de dommages**

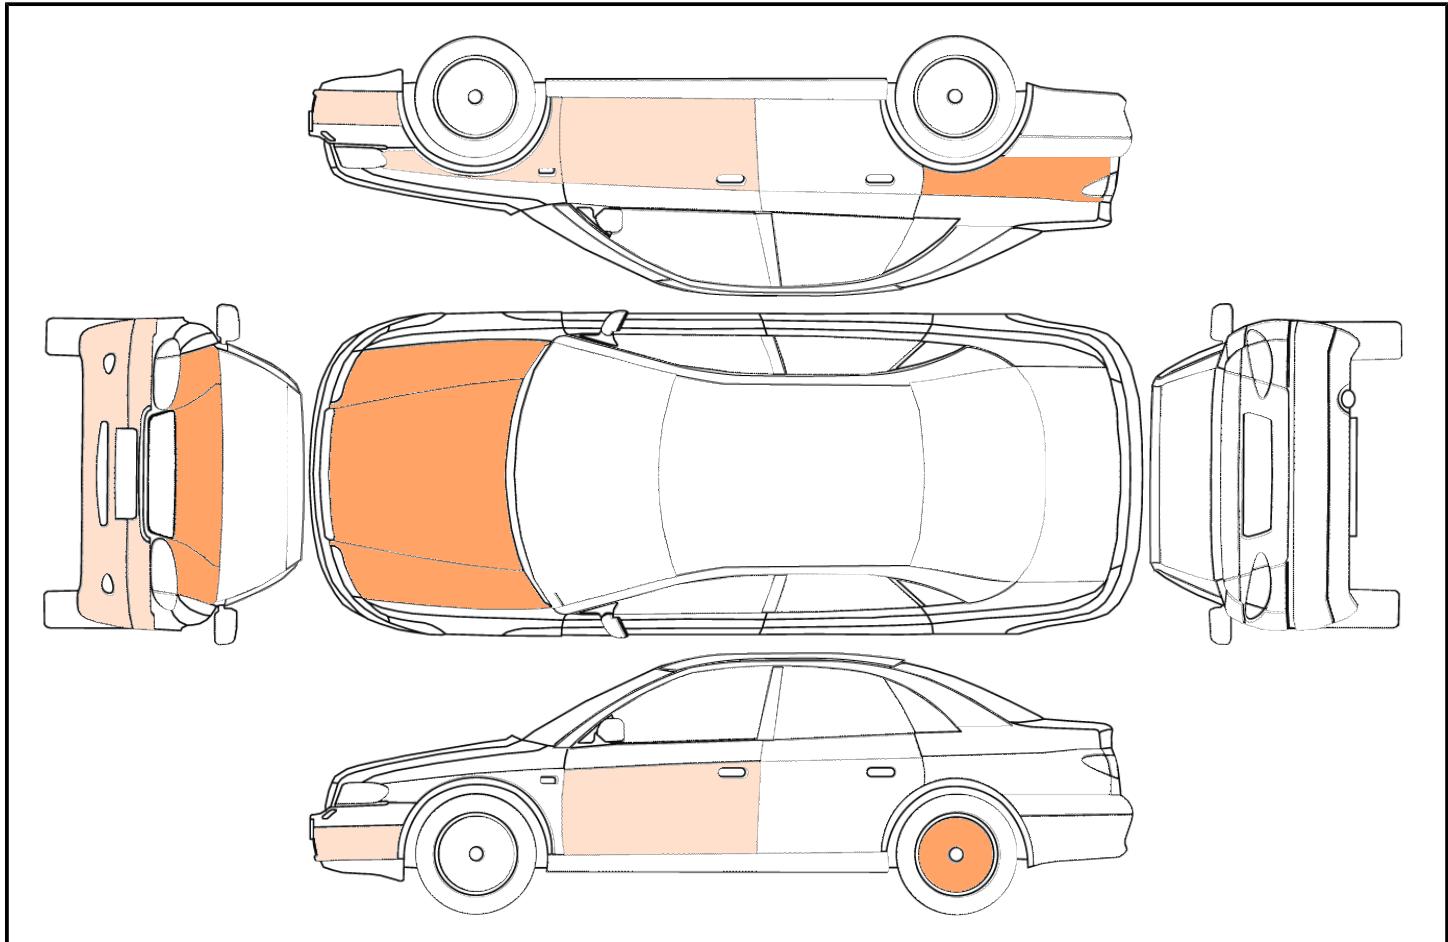
Section	Niveau de dommage	Types de dommage	Détails	Photo
Capot (côté aile gauche)	Modéré	Éclat de peinture, Rouille, Égratignure(s)
