Emplacement	LÉVIS
Type d'actif	Automobile
Marque / Modèle / Année	BMW X6 ACTIVE HYBRID 2010
NIV	5UXFH0C56ALC66053
Odomètre	224575 km
Nombre de clés	1

Rapport de dommages

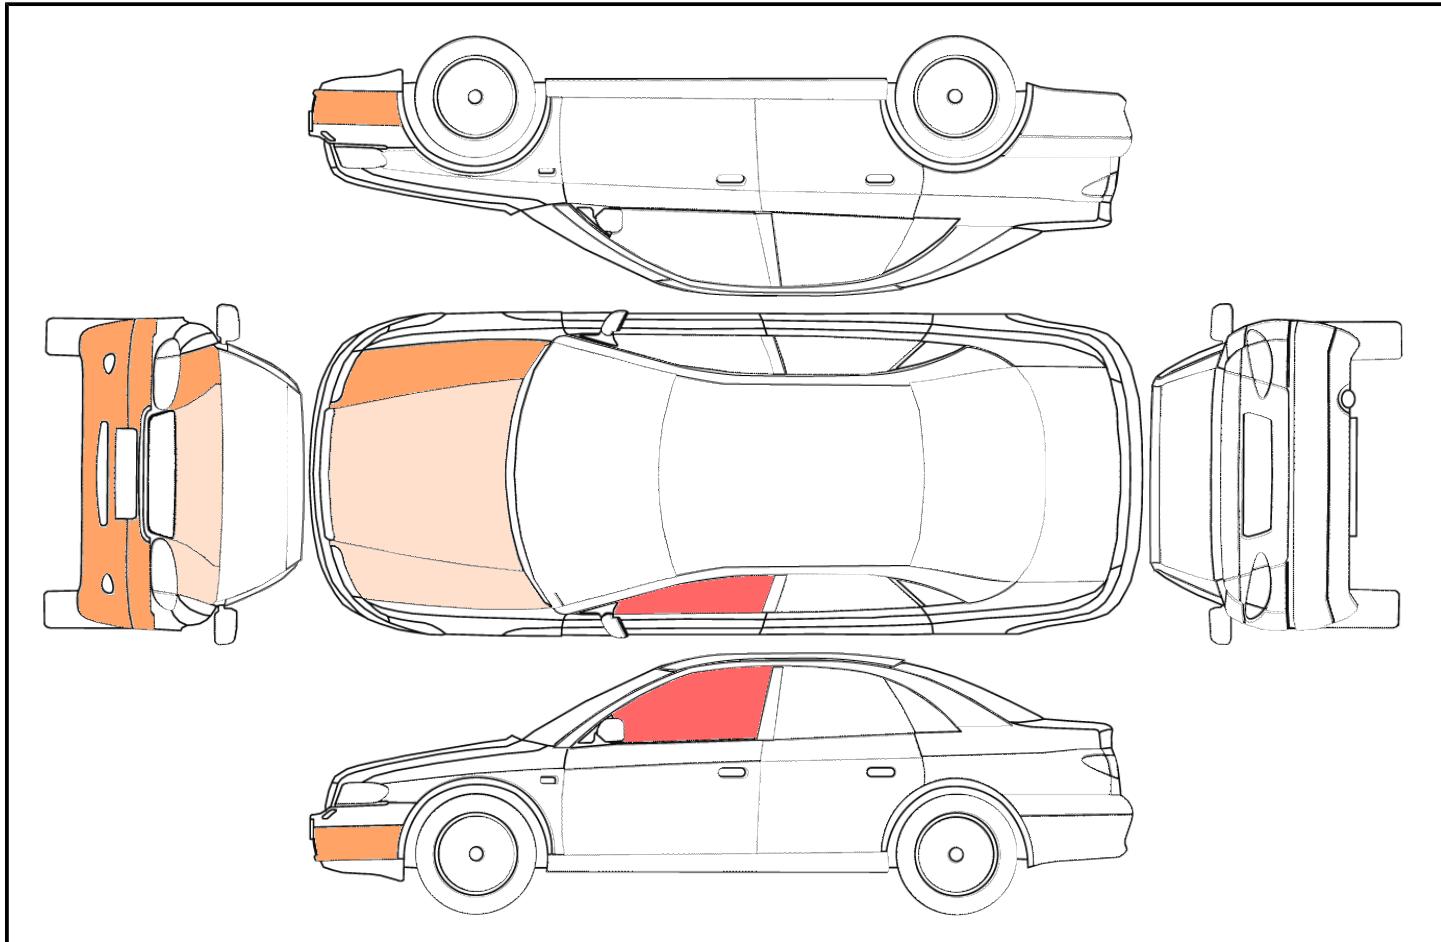
Section	Niveau de dommage	Types de dommage	Détails	Photo
Capot (côté aile gauche)	Mineur	Éclat de peinture, Égratignure(s)
