Emplacement	LÉVIS
Type d'actif	Automobile
Marque / Modèle / Année	NISSAN ROGUE 2017
NIV	5N1AT2MV1HC833924
Odomètre	155003 km
Nombre de clés	2

Rapport de dommages

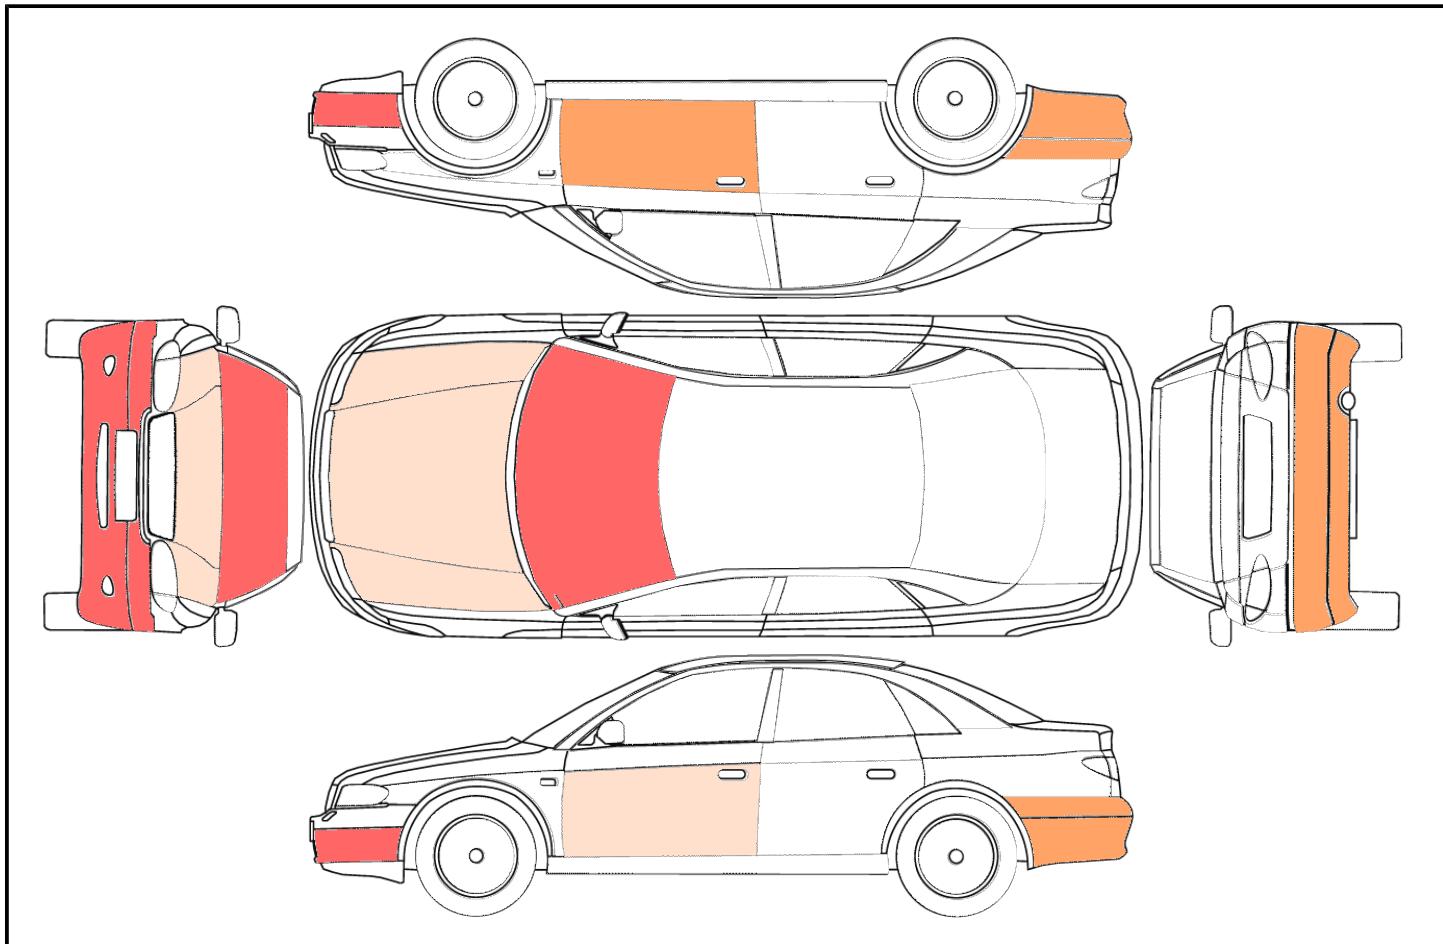
Section	Niveau de dommage	Types de dommage	Détails	Photo
Capot (côté aile gauche)	Mineur	Éclat de peinture, Égratignure(s)
