Emplacement LÉVIS
Type d'actif Automobile
Marque / Modèle / Année TOYOTA RAV4 XLE 2021
NIV 2T3R1RFV1MC255917
Odomètre 132677 km
Nombre de clés

Rapport de dommages

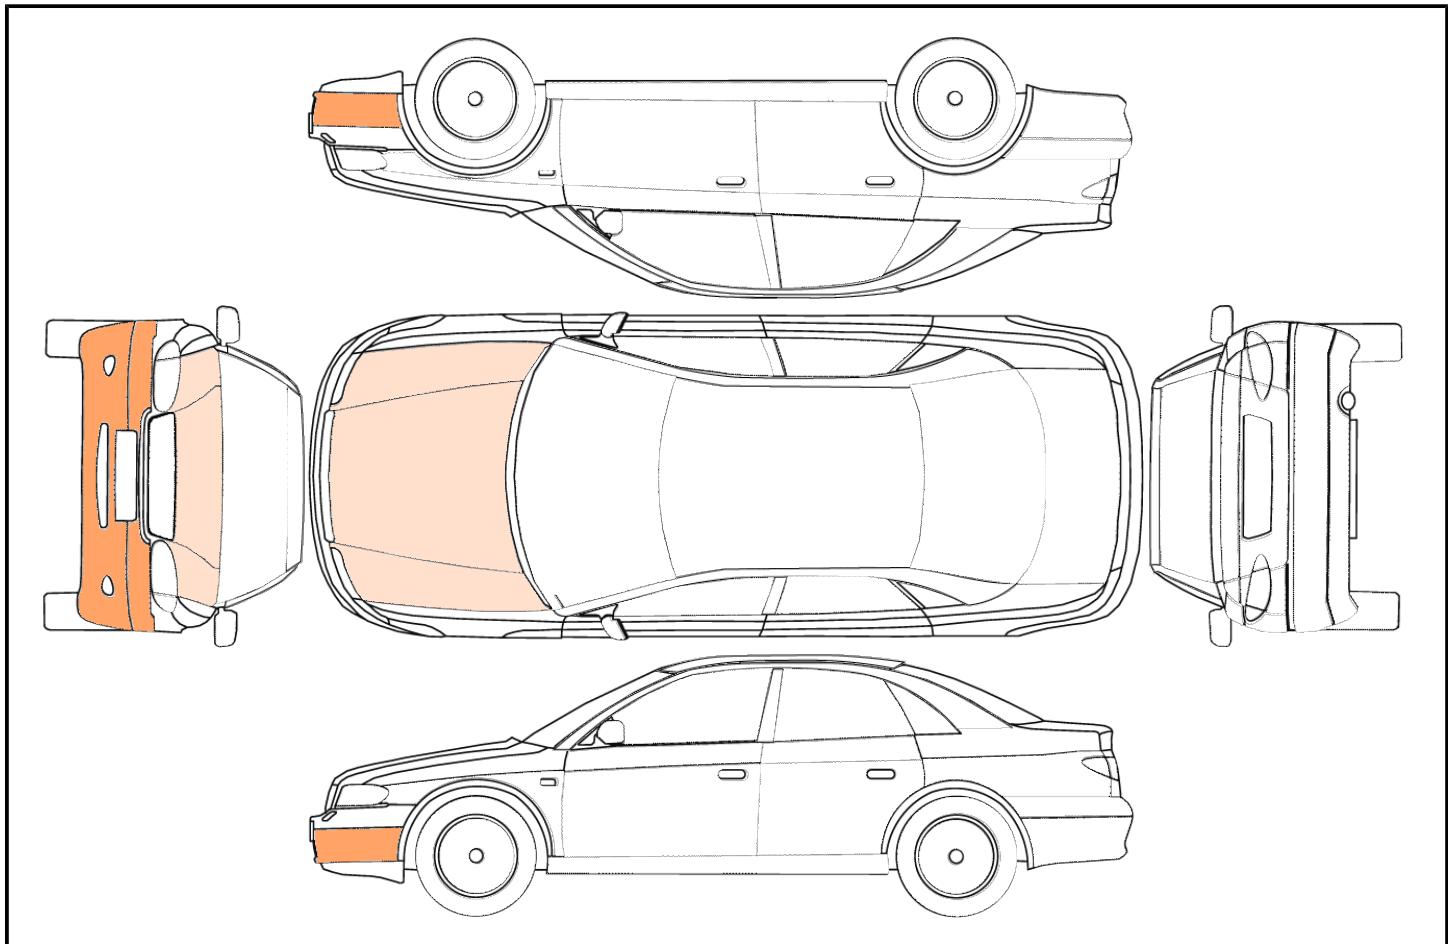
Condition quelques égratignures et éclats de peinture
Moteur lors du démarrage Fonctionnel
Restrictions pour être apte à rouler -
Moteur 4 cylindres
Carburant Essence
Portes 5 portes
Transmission Automatique
Entraînement Traction intégrale (AWD)
Électrique Miroirs, Portes, Vitres, Sièges
Chauffant Sièges, Volant
Technologie Bluetooth, Caméra de recul, Capteur de recul, Feux de brouillard (fog lights), Régulateur de vitesse (cruise control)
Toit Ouvrant
Intérieur Tissu
Extérieur Vitres teintées
Pneus Hiver, Acier (rims)
Climatisation Air climatisé
