| Marque / Modèle / Année | MAZDA CX-30 GS 2020 |
| NIV | 3MVDMBCL5LM115006 |

Rapport de dommages

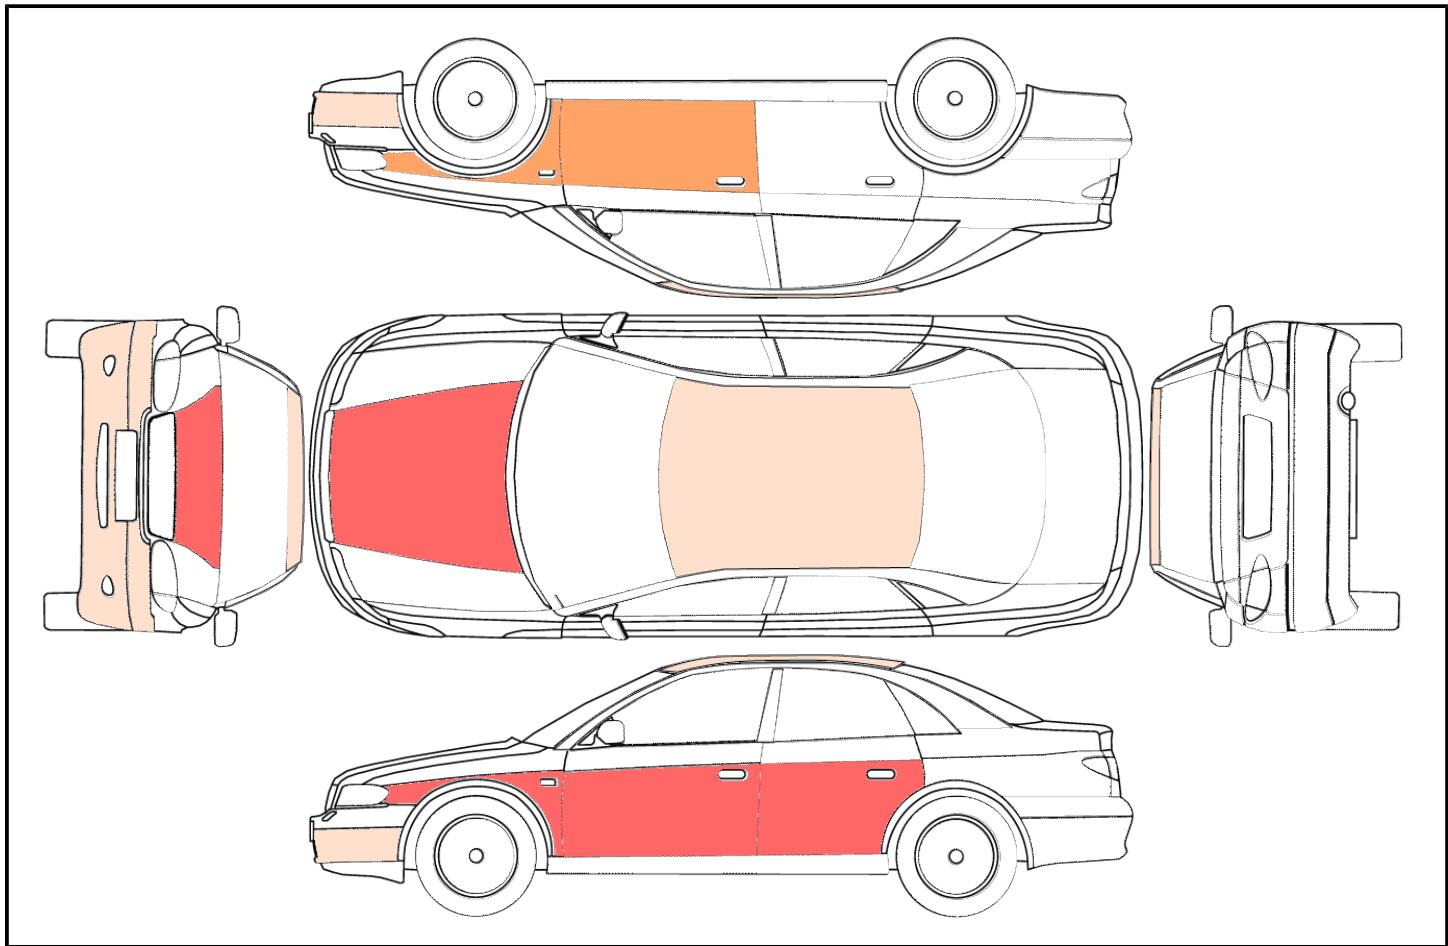
| Condition | Boostage chaque démarrage, témoin lumineux allumé pour entretien, rétroviseur intérieur briser, Hood éclat peinture majeurs, pare-chocs avant egratignures mineurs, aile avant gauche Eclat peinture majeurs, toit éclat peinture mineurs, porte conducteur bosser majeurs, porte arrière gauche egratignures majeurs, porte passager Eclat peinture modérer, aile avant droite egratignures modérer. |
