**Emplacement** LÉVIS  
**Type d'actif** Automobile  
**Marque / Modèle / Année** VOLKSWAGEN JETTA HIGHLINE 2019  
**NIV** 3VWE57BU6KM011968  
**Odomètre** 115618 km  
**Nombre de clés** 1

## Rapport de dommages

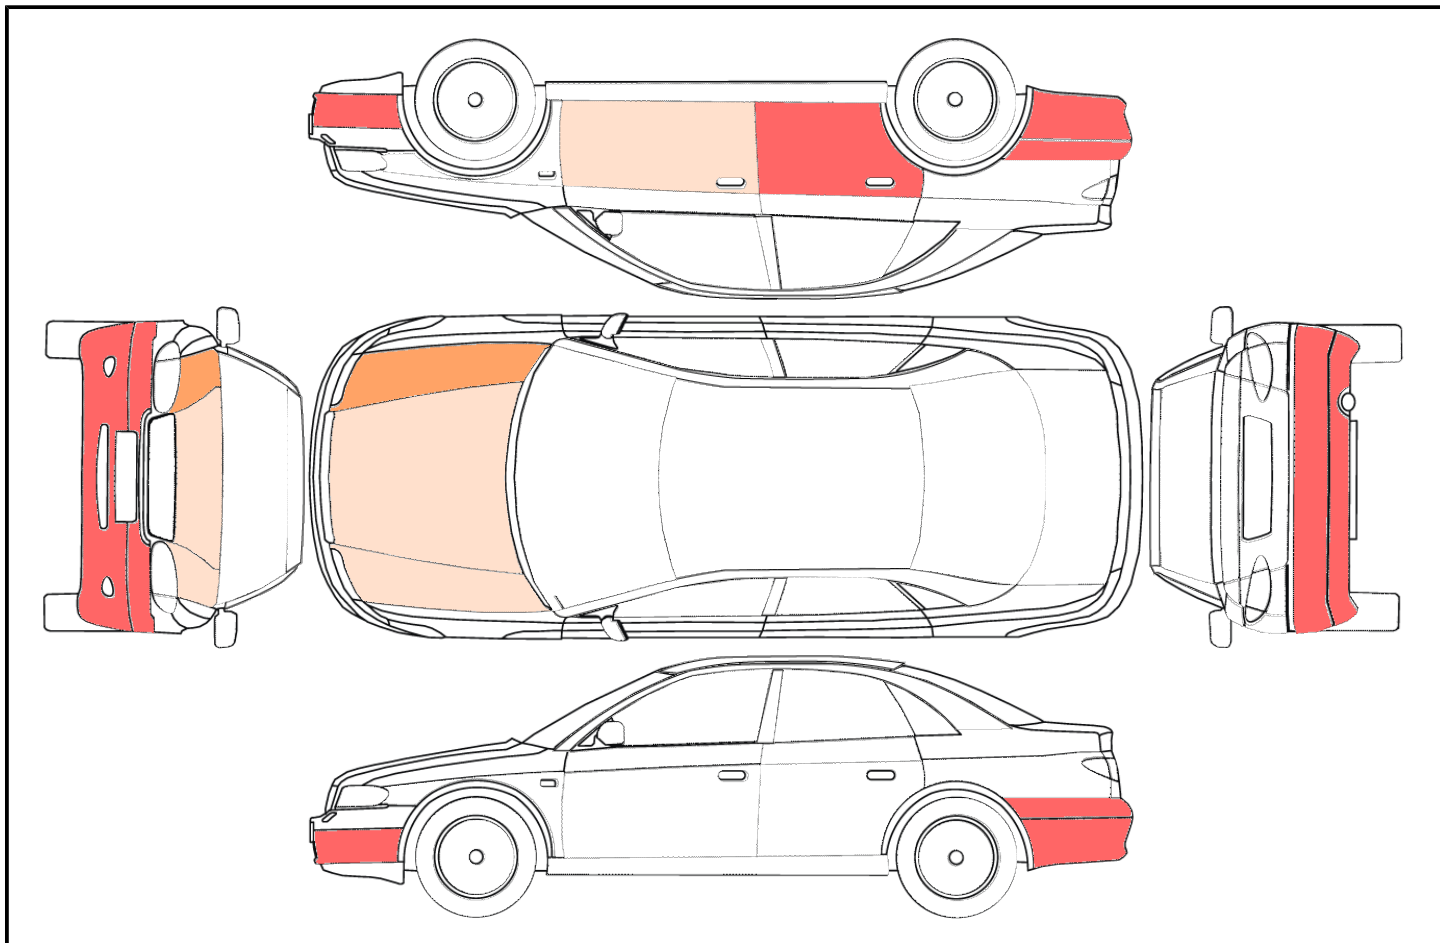
| Section | Niveau de dommage | Types de dommage | Détails | Photo |
|---|---|---|---|---|
| Capot (côté aile gauche) | Mineur | Éclat de peinture,<br>Égratignure(s) | | |

| Section | Niveau de dommage | Types de dommage | Détails | Photo |
|---|---|---|---|---|
| Capot (centre) | Mineur | Éclat de peinture, Égratignure(s) | | |
| Capot (côté aile droite) | Modéré | Rouille | | |
