| <b>Emplacement</b> | LÉVIS |
| <b>Type d'actif</b> | Remorque utilitaire |
| <b>Marque / Modèle / Année</b> | FOREST RIVER ULAFTX8520TA3 2022 |

**Rapport de dommages**

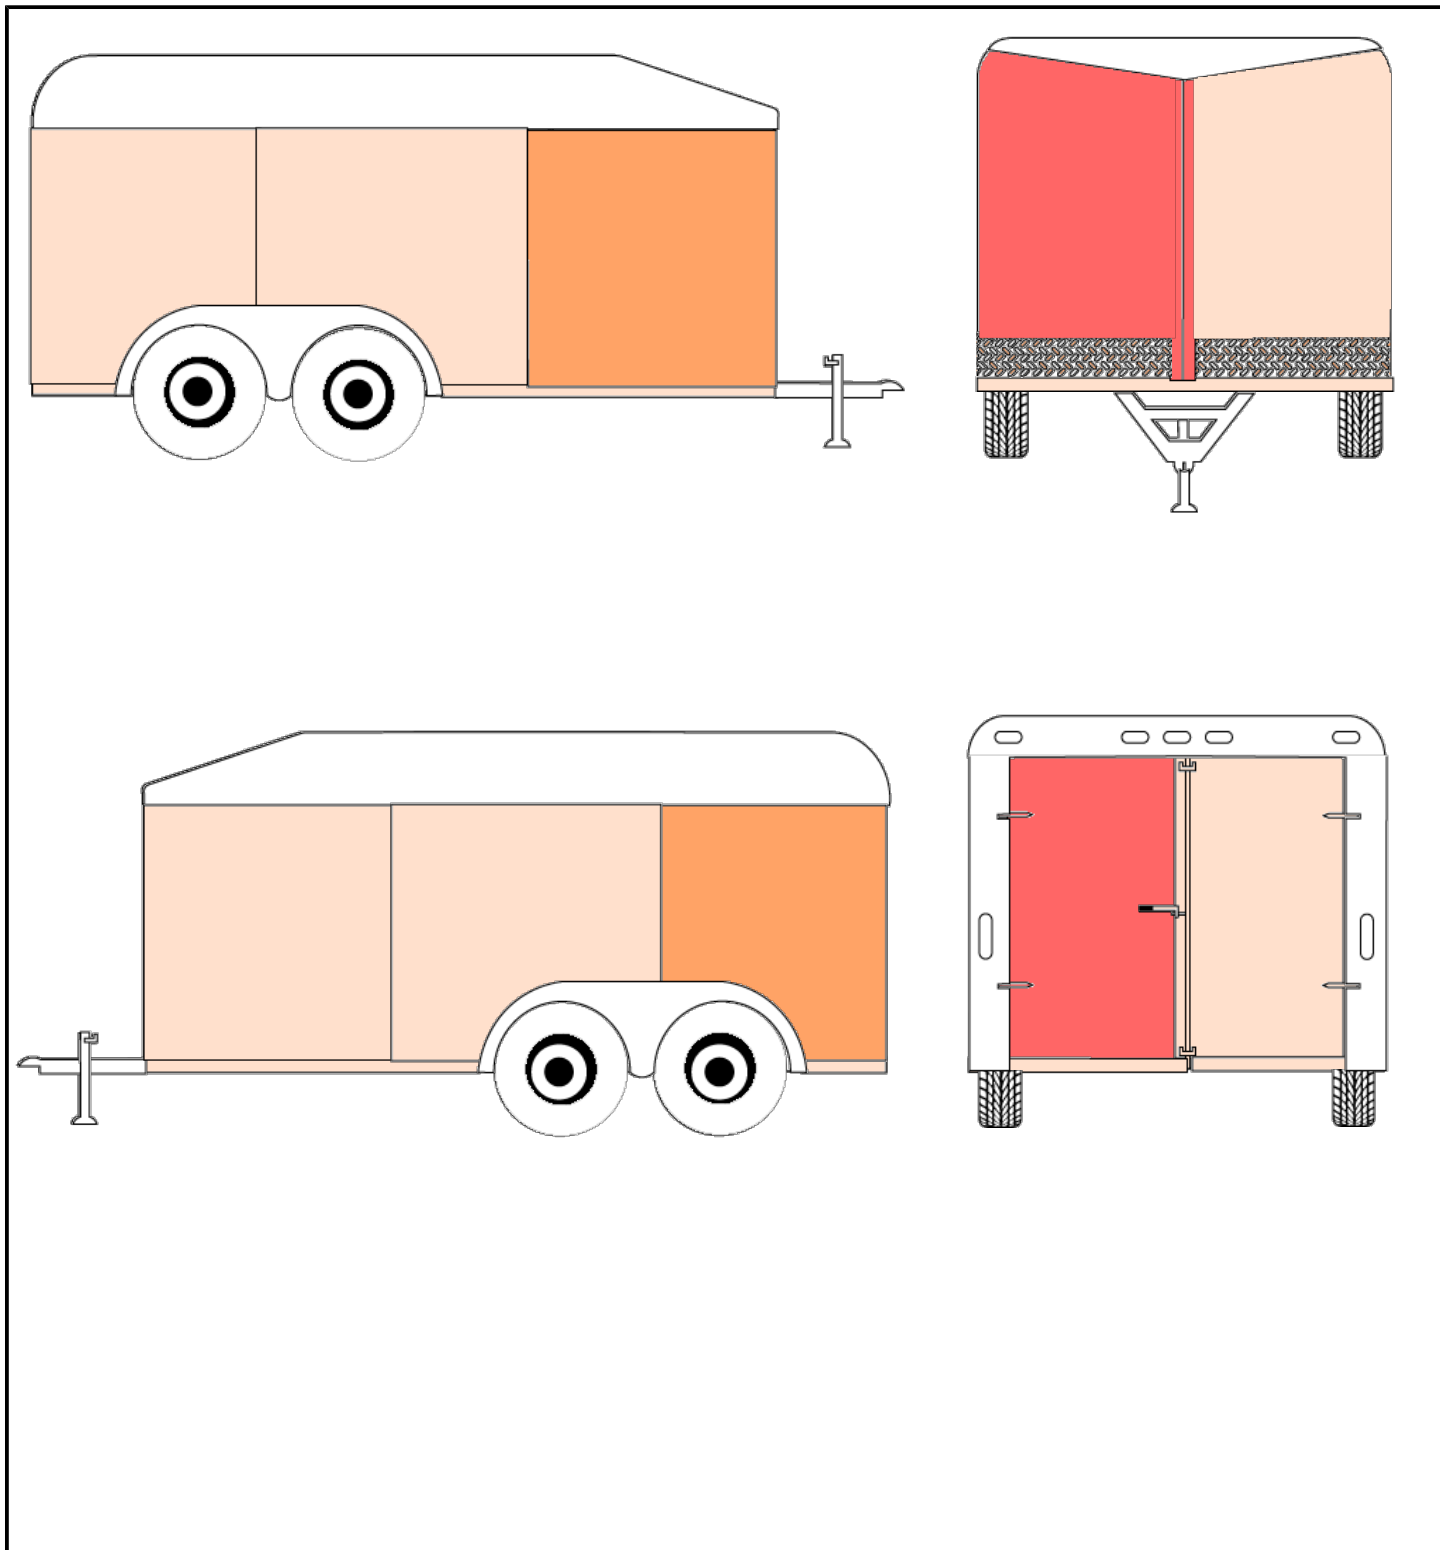
| <b>Condition</b> | plusieurs bosses et égratignures, trou dans le panneau arrière en haut à gauche. |

| Section | Niveau de dommage | Types de dommage | Détails | Photo |
|---|---|---|---|---|
| Panneau avant droite | Majeur | Bosse(s), Égratignure(s) | | |
