<b>Emplacement</b>	LÉVIS
<b>Type d'actif</b>	Automobile
<b>Marque / Modèle / Année</b>	KIA SORENTO LX 2018
<b>NIV</b>	5XYPGDA31JG343311
<b>Odomètre</b>	188307 km
<b>Nombre de clés</b>	2

**Rapport de dommages**

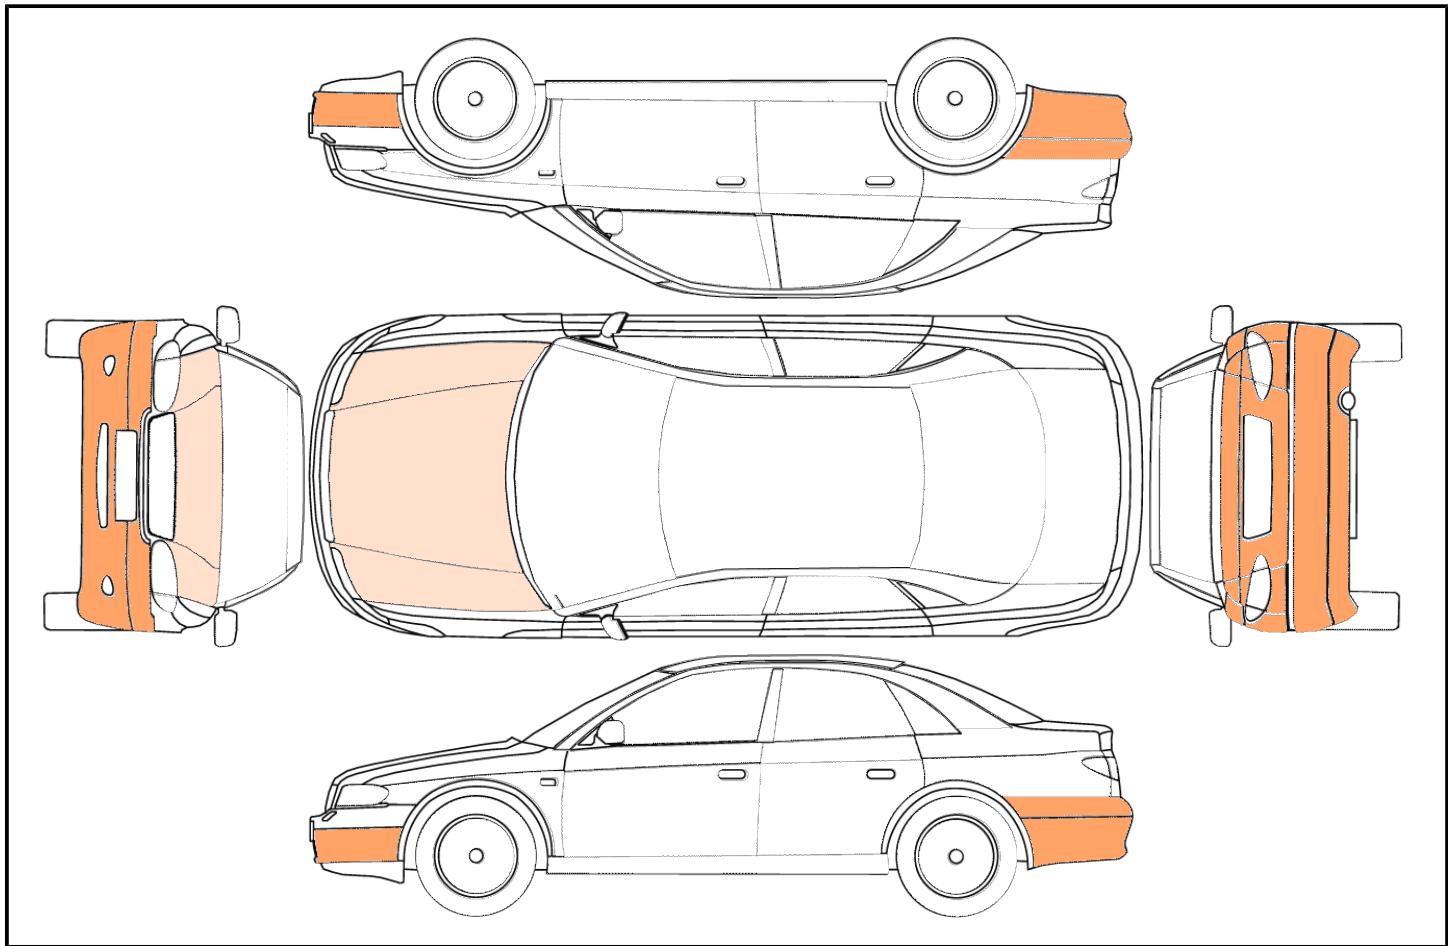
<b>Déclaration</b>	Témoin allumé dans le tableau de bord
<b>Condition</b>	quelques égratignure et éclats de peinture, rouille sur le coffre qui coule sur le pare-chocs arrière
<b>Moteur lors du démarrage</b>	Fonctionnel
<b>Restrictions pour être apte à rouler</b>	-
<b>Moteur</b>	4 cylindres
<b>Carburant</b>	Essence
<b>Portes</b>	5 portes
<b>Transmission</b>	Automatique
<b>Entraînement</b>	Traction intégrale (AWD)
<b>Électrique</b>	Miroirs, Portes, Vitres
<b>Chauffant</b>	Sièges
<b>Technologie</b>	Bluetooth, Caméra de recul, Feux de brouillard (fog lights), Régulateur de vitesse (cruise control)
<b>Toit</b>	-
<b>Intérieur</b>	Tissu
<b>Extérieur</b>	Vitres teintées
<b>Pneus</b>	Hiver, Mags
<b>Climatisation</b>	Air climatisé
