**Emplacement** LÉVIS  
**Type d'actif** Automobile  
**Marque / Modèle / Année** KIA NIRO EX 2018  
**NIV** KNDCC3LC7J5192839  
**Odomètre** 107443 km  
**Nombre de clés** 2

## Rapport de dommages

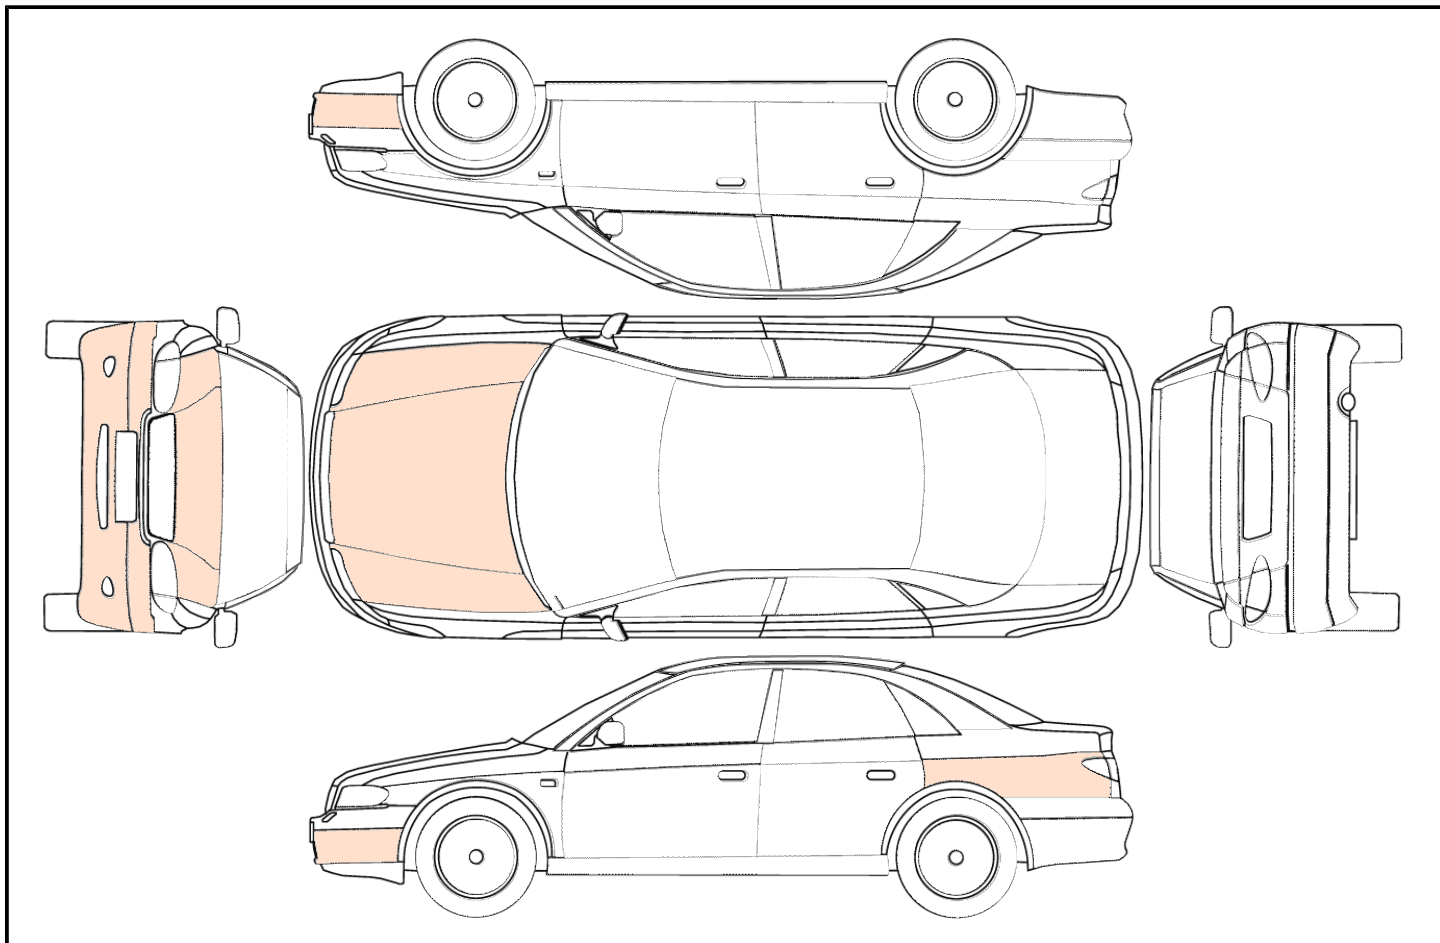
Section	Niveau de dommage	Types de dommage	Détails	Photo
Capot (côté aile gauche)	Mineur	Éclat de peinture, Égratignure(s)
