<b>Emplacement</b>	LÉVIS
<b>Type d'actif</b>	Automobile
<b>Marque / Modèle / Année</b>	HONDA ACCORD SPORT 2021
<b>NIV</b>	1HGCV1F32MA803318
<b>Odomètre</b>	69283 km
<b>Nombre de clés</b>	1

**Rapport de dommages**

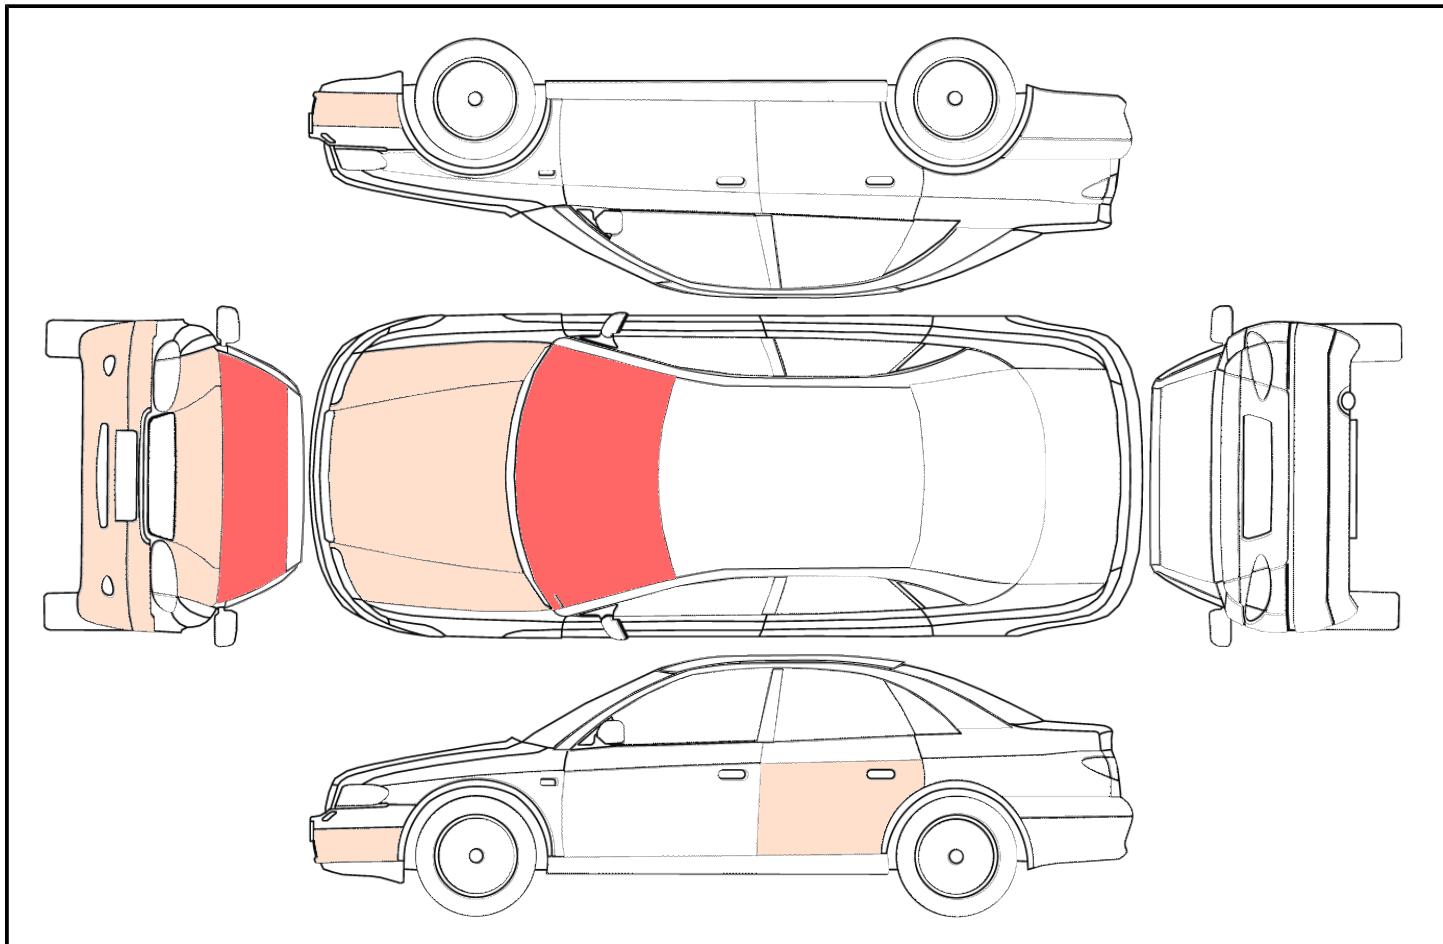
Section	Niveau de dommage	Types de dommage	Détails	Photo
Capot (côté aile gauche)	Mineur	Éclat de peinture, Égratignure(s)
