Emplacement	BOISBRIAND
Type d'actif	Automobile
Marque / Modèle / Année	MITSUBISHI MIRAGE SE 2022
NIV	ML32AUHJ7NH004309
Odomètre	62281 km
Nombre de clés	2

Rapport de dommages

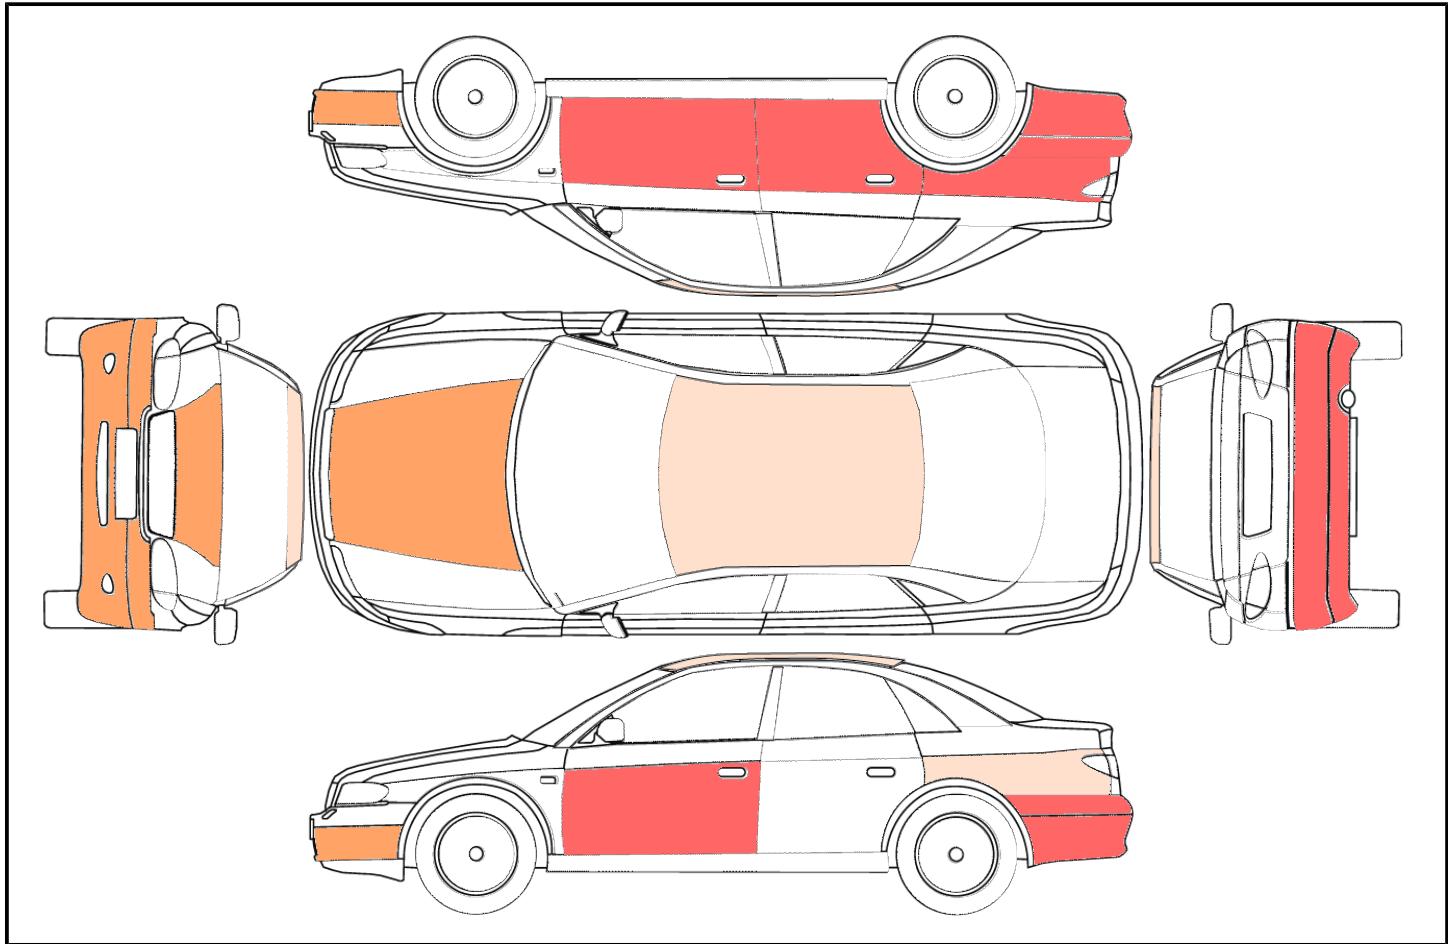
Condition	Siège conducteur brûlure cigarettes, boostage chaque démarrage, carrosserie en général résidu arbres collant, Hood éclat peinture modérer, pare-chocs avant Eclat peinture modérer, porte conducteur égratignures majeures, pare-chocs arrière briser, porte passager bosse majeurs, porte arrière droite egratignures majeures, aile arrière droite egratigner majeurs.
Moteur lors du démarrage	Fonctionnel, Nécessite un survoltage
Restrictions pour être apte à rouler	-
Moteur	4 cylindres
Carburant	Essence
Portes	5 portes
Transmission	Automatique
Entraînement	Traction (FWD)
Électrique	Miroirs, Portes, Vitres
Chauffant	-
Technologie	Bluetooth, Caméra de recul, Feux de brouillard (fog lights), Régulateur de vitesse (cruise control)
Toit	-
Intérieur	Tissu
Extérieur	Aileron
Pneus	Hiver, Acier (rims)
Climatisation	Air climatisé
