Emplacement	LÉVIS
Type d'actif	Automobile
Marque / Modèle / Année	MITSUBISHI OUTLANDER SE 2022
NIV	JA4J4UA84NZ620125
Odomètre	88112 km
Nombre de clés	1

Rapport de dommages

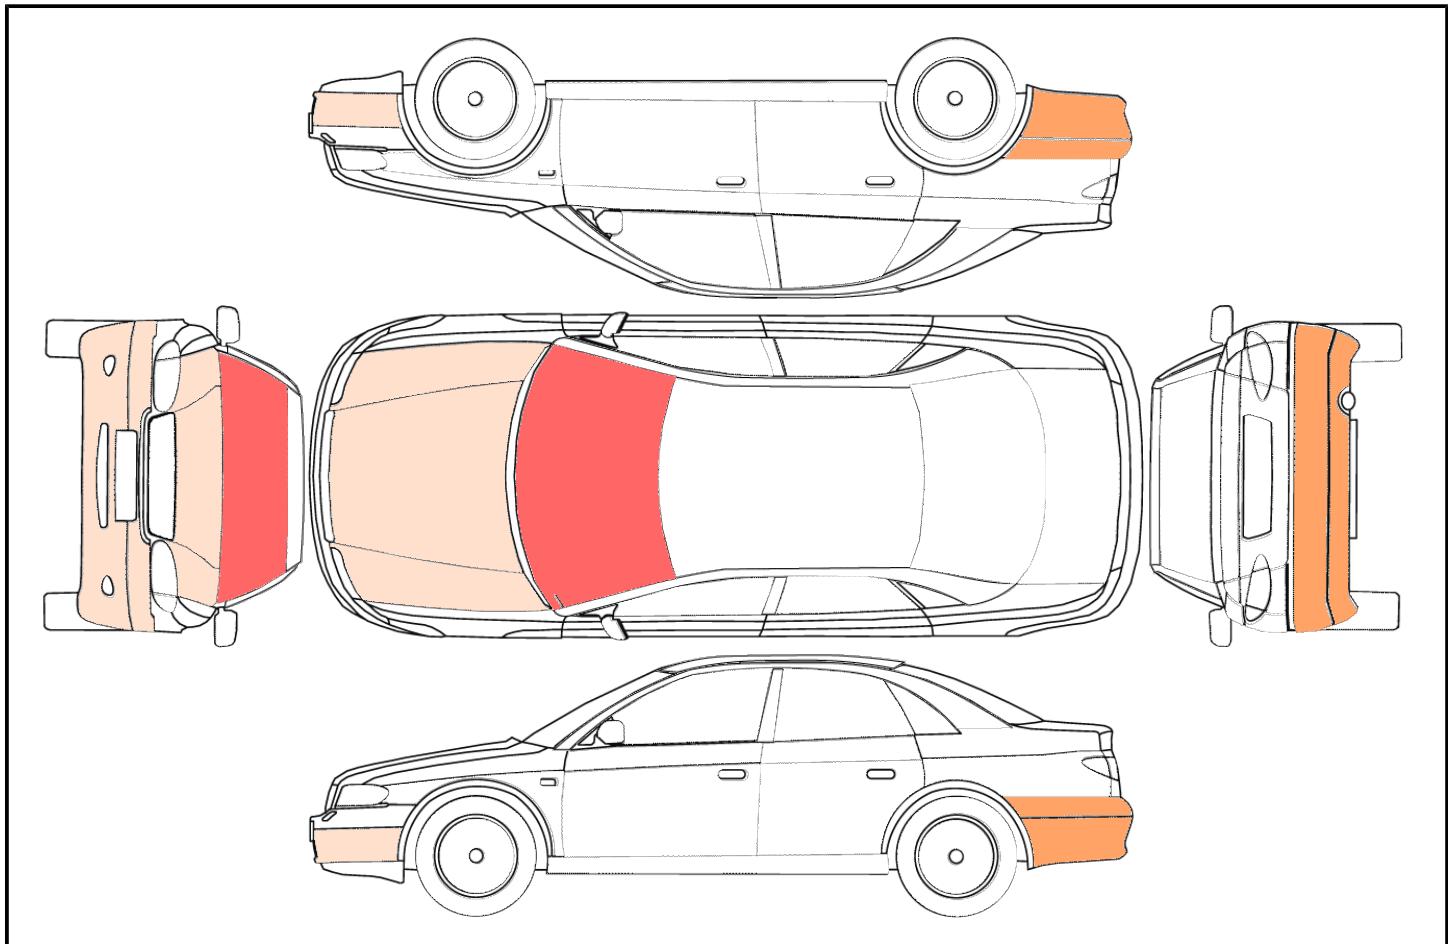
Section	Niveau de dommage	Types de dommage	Détails	Photo
Capot (côté aile gauche)	Mineur	Éclat de peinture, Égratignure(s)
