Emplacement	LÉVIS
Type d'actif	Automobile
Marque / Modèle / Année	CHRYSLER SEBRING TOURING 2008
NIV	1C3LC55R88N240764
Odomètre	170683 km
Nombre de clés	1

Rapport de dommages

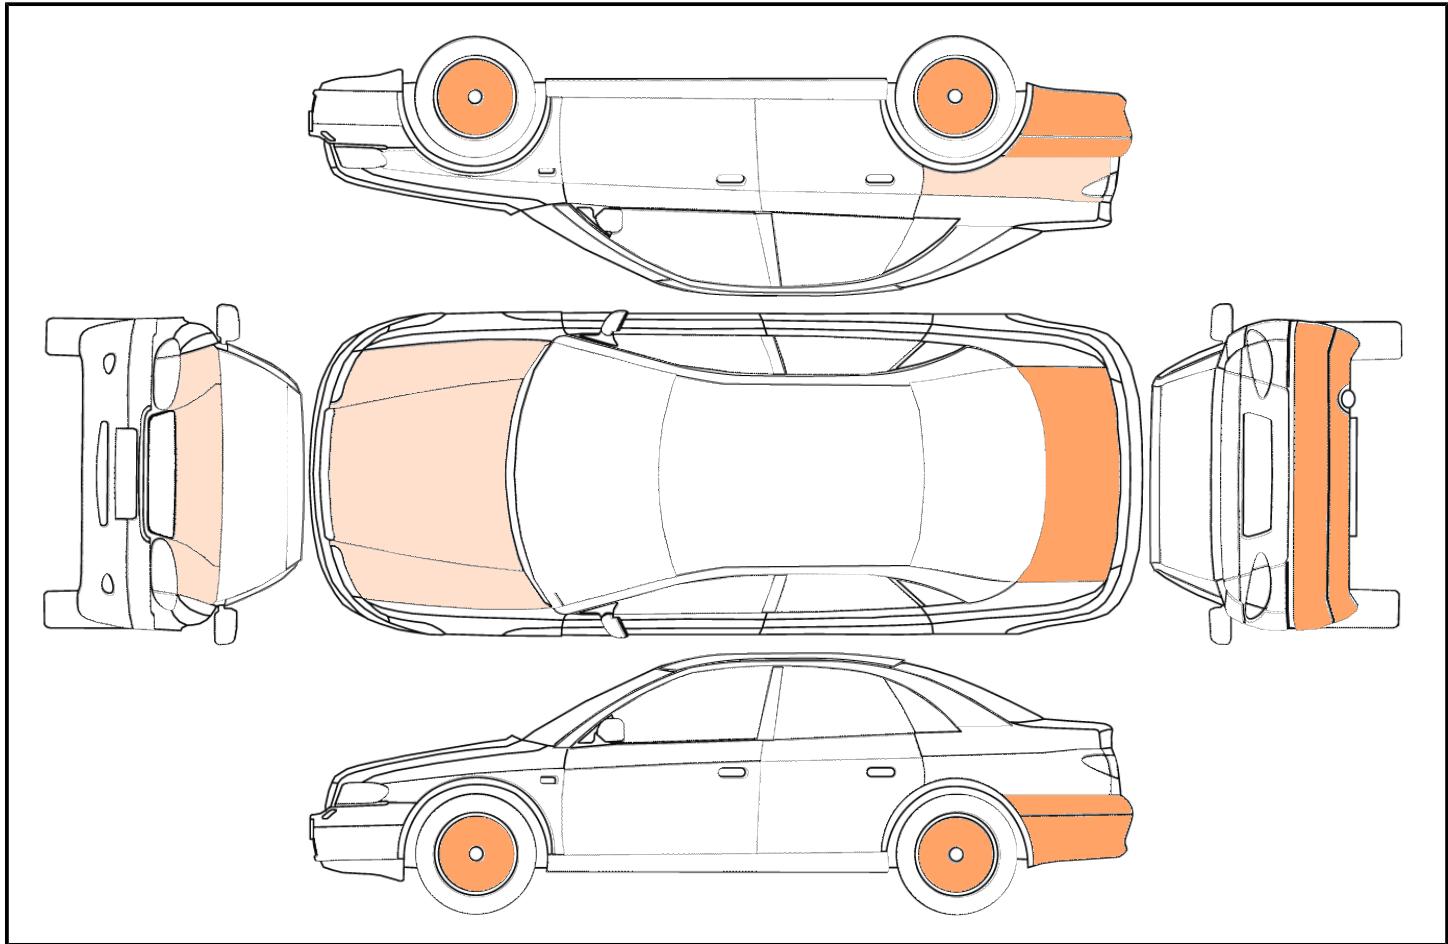
Section	Niveau de dommage	Types de dommage	Détails	Photo
Capot (côté aile gauche)	Mineur	Éclat de peinture, Égratignure(s)
