Emplacement	BOISBRIAND
Type d'actif	Automobile
Marque / Modèle / Année	KIA SORENTO LX 2019
NIV	5XYPGDA34KG501965
Odomètre	109582 km
Nombre de clés	2

Rapport de dommages

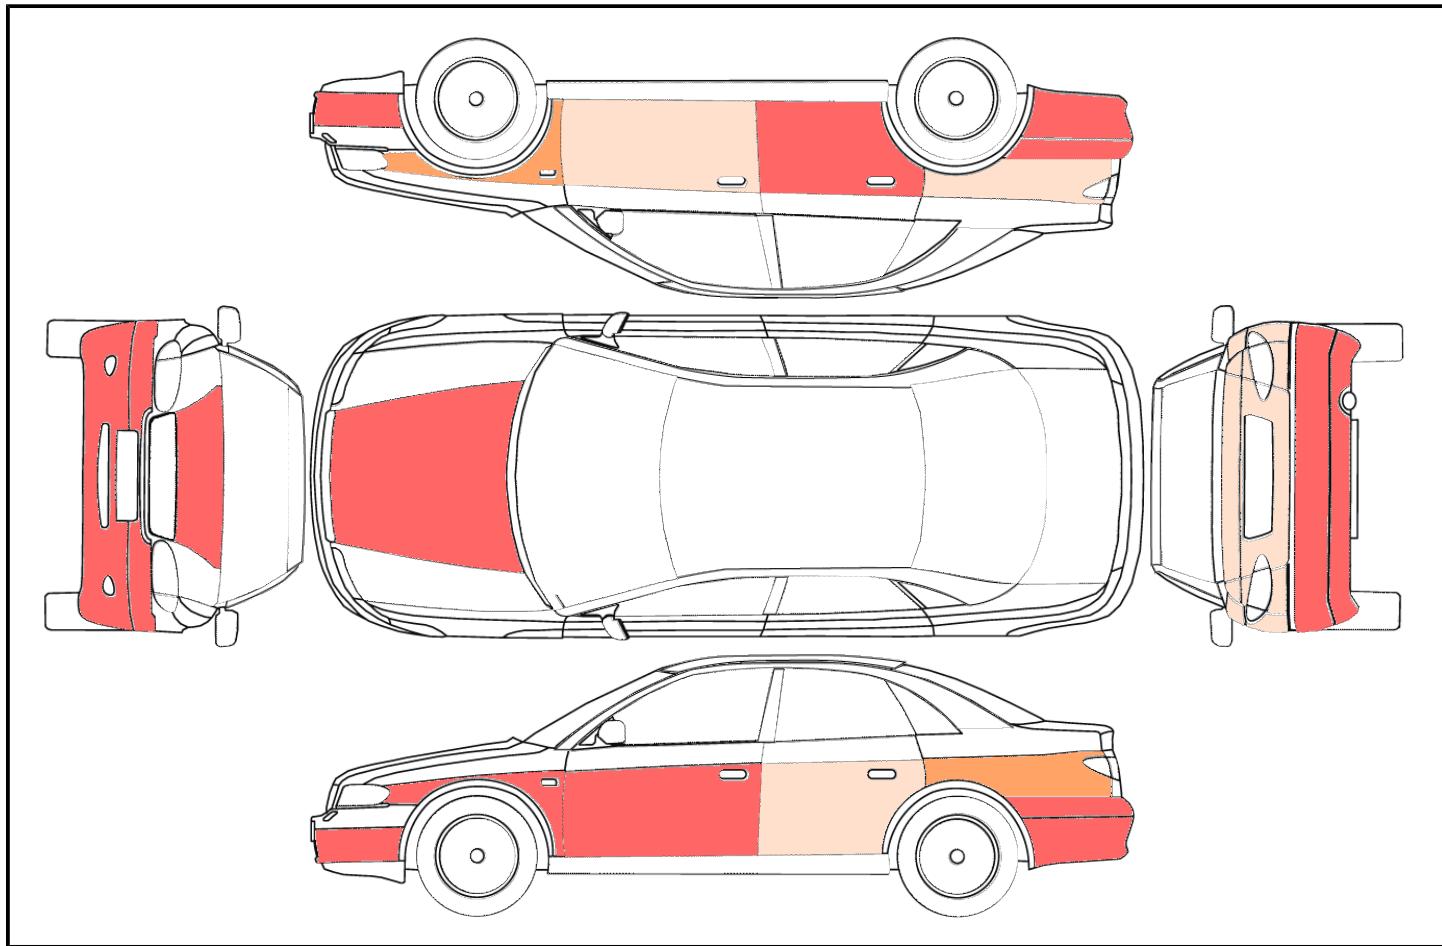
Condition	Brûlure cigarettes banc passager, valise ouvre pas, Hood éclat peinture majeures et égratigné, pare-chocs avant egratignures majeures, aile avant gauche egratigner majeures, porte conducteur egratignures majeures, porte arrière gauche egratignures mineures, aile arrière gauche egratigner moderer, valise egratigner mineures, pare-chocs arrière egratignure majeures, aile arrière droite egratignures mineures, porte arrière droite egratigner majeures, porte passager egratignures mineures, aile avant droite egratigner modérer et le plastique contour de l'aile briser.
Moteur lors du démarrage	Fonctionnel
Restrictions pour être apte à rouler	-
Moteur	4 cylindres
Carburant	Essence
Portes	4 portes
Transmission	Automatique
Entraînement	Traction intégrale (AWD)
Électrique	Miroirs, Portes, Vitres
Chauffant	Sièges, Volant
Technologie	Bluetooth, Caméra de recul, Régulateur de vitesse (cruise control)
Toit	-
