Emplacement	LÉVIS
Type d'actif	Pickup ou VUS gros format
Marque / Modèle / Année	HYUNDAI PALISADE XRT 2024
NIV	KM8R3DGEXRU716882
Odomètre	55739 km
Nombre de clés	2

Rapport de dommages

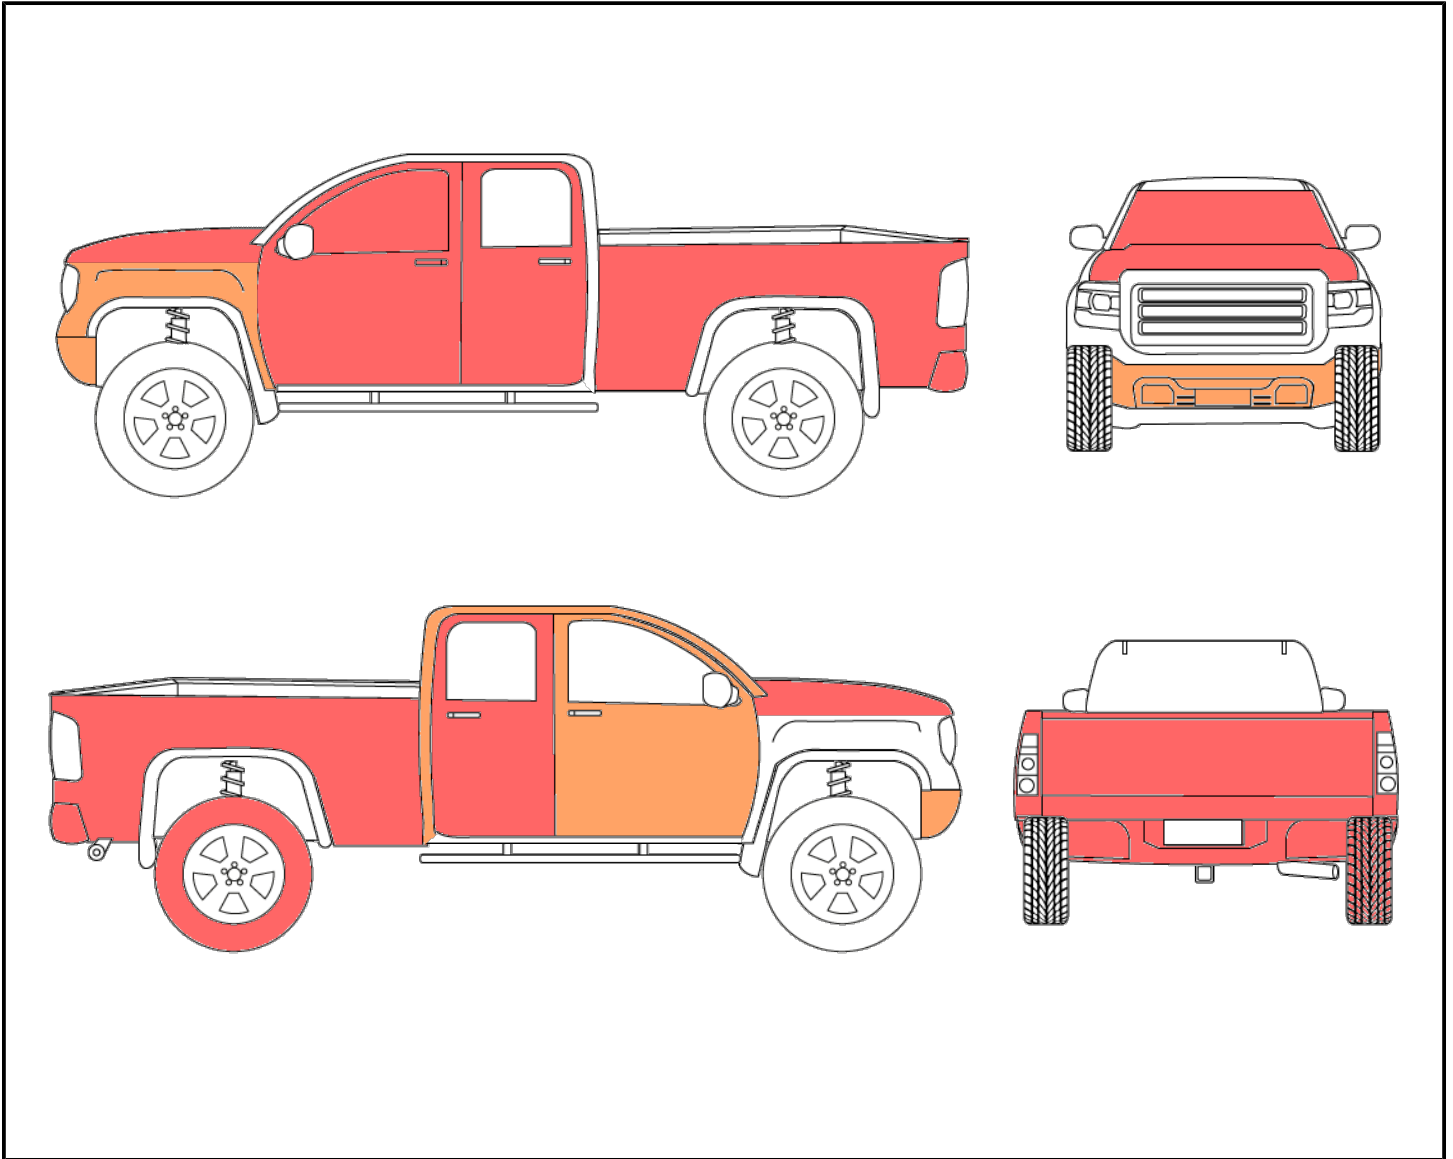
Section	Niveau de dommage	Types de dommage	Détails	Photo
Capot	Majeur	Bosse(s), Autre, Éclat de peinture, Rouille, Égratignure(s)	trou
