**Folio** D1175058  
**Emplacement** LÉVIS  
**Type d'actif** Automobile  
**Marque / Modèle / Année** HYUNDAI TUCSON PREFERRED 2022  
**NIV** KM8JBCAE7NU026424  
**Odomètre** 61329 km  
**Nombre de clés** 1

**Rapport de dommages**

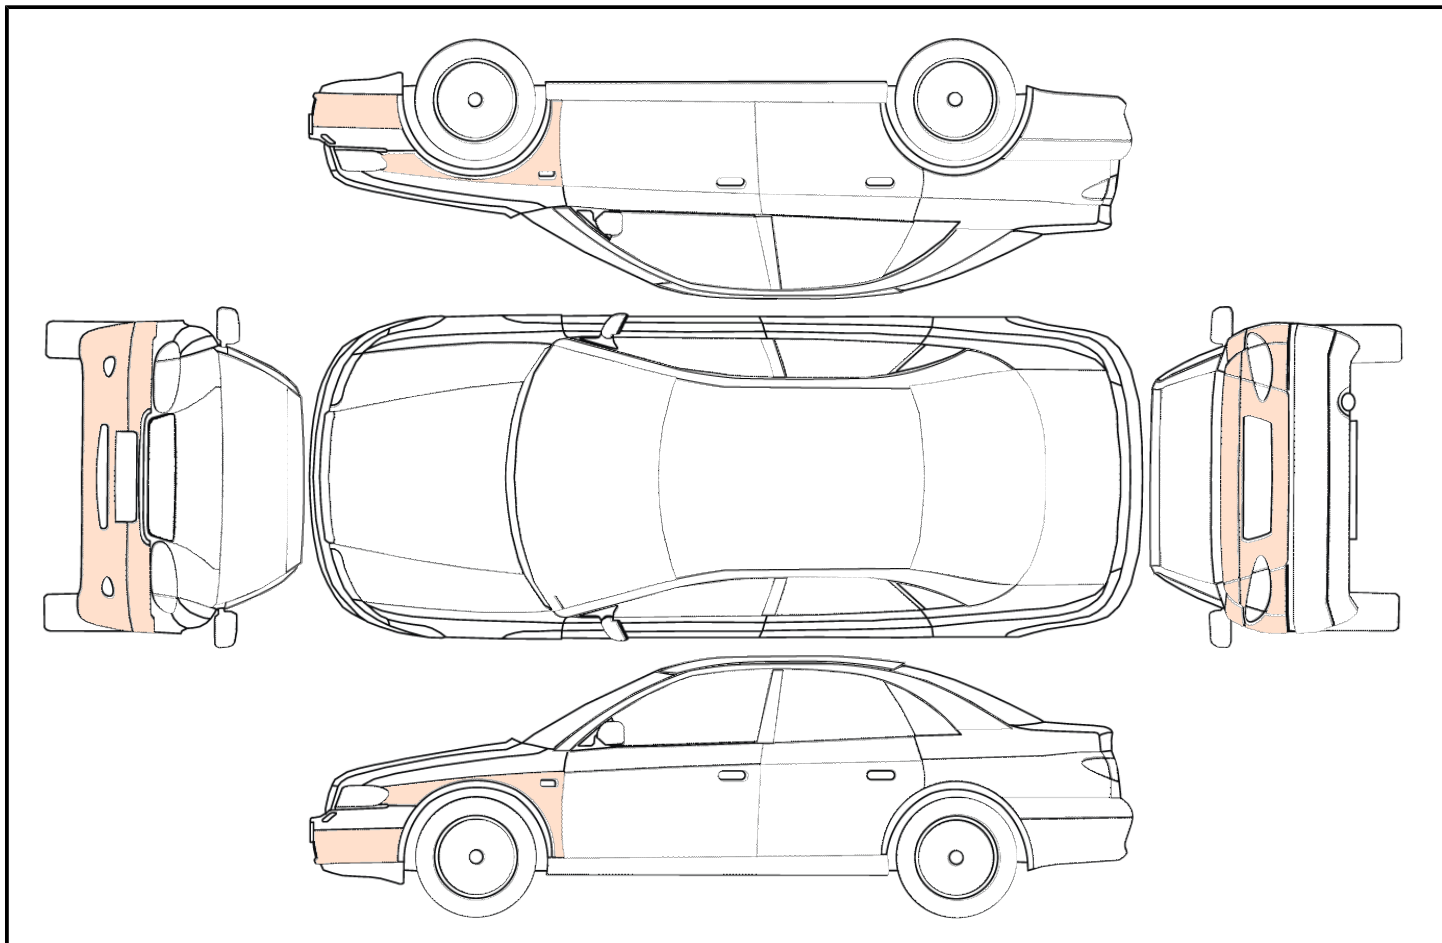
**Condition** aile av-g bossée, quelques égratignures et éclats de peinture, bon état  
**Moteur lors du démarrage** Fonctionnel  
**Restrictions pour être apte à rouler** -  
**Moteur** 4 cylindres  
**Carburant** Essence  
**Portes** 5 portes  
**Transmission** Automatique  
**Entraînement** Traction intégrale (AWD)  
**Électrique** Miroirs, Portes, Vitres  
**Chauffant** Sièges  
**Technologie** Bluetooth, Caméra de recul, Feux de brouillard (fog lights), Régulateur de vitesse (cruise control)  
**Toît** -  
**Intérieur** Tissu  
**Extérieur** Aileron, Vitres teintées  
**Pneus** Hiver, Mags  
**Climatisation** Air climatisé
