Emplacement	LÉVIS
Type d'actif	Automobile
Marque / Modèle / Année	HYUNDAI VELOSTER SE 2015
NIV	KMHTC6AD0FU222835
Odomètre	176828 km
Nombre de clés	2

Rapport de dommages

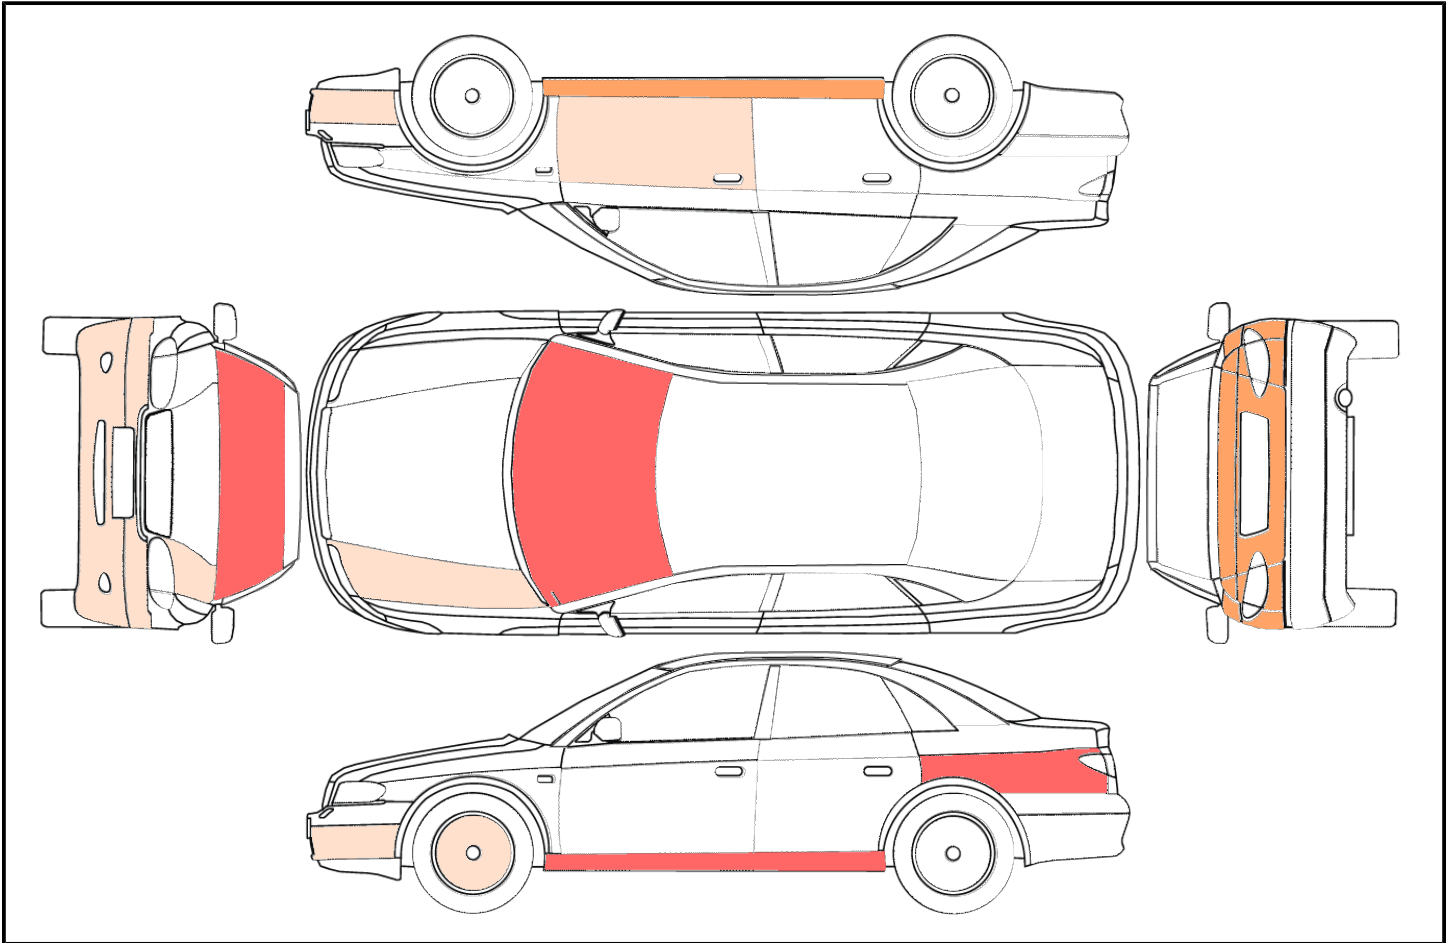
Section	Niveau de dommage	Types de dommage	Détails	Photo
Capot (côté aile gauche)	Mineur	Éclat de peinture, Égratignure(s)
