**Emplacement** BOISBRIAND  
**Type d'actif** Automobile  
**Marque / Modèle / Année** KIA SORENTO SX TURBO 2018  
**NIV** 5XYPKDA11JG392778  
**Odomètre** 319397 km  
**Nombre de clés** 1

**Rapport de dommages**

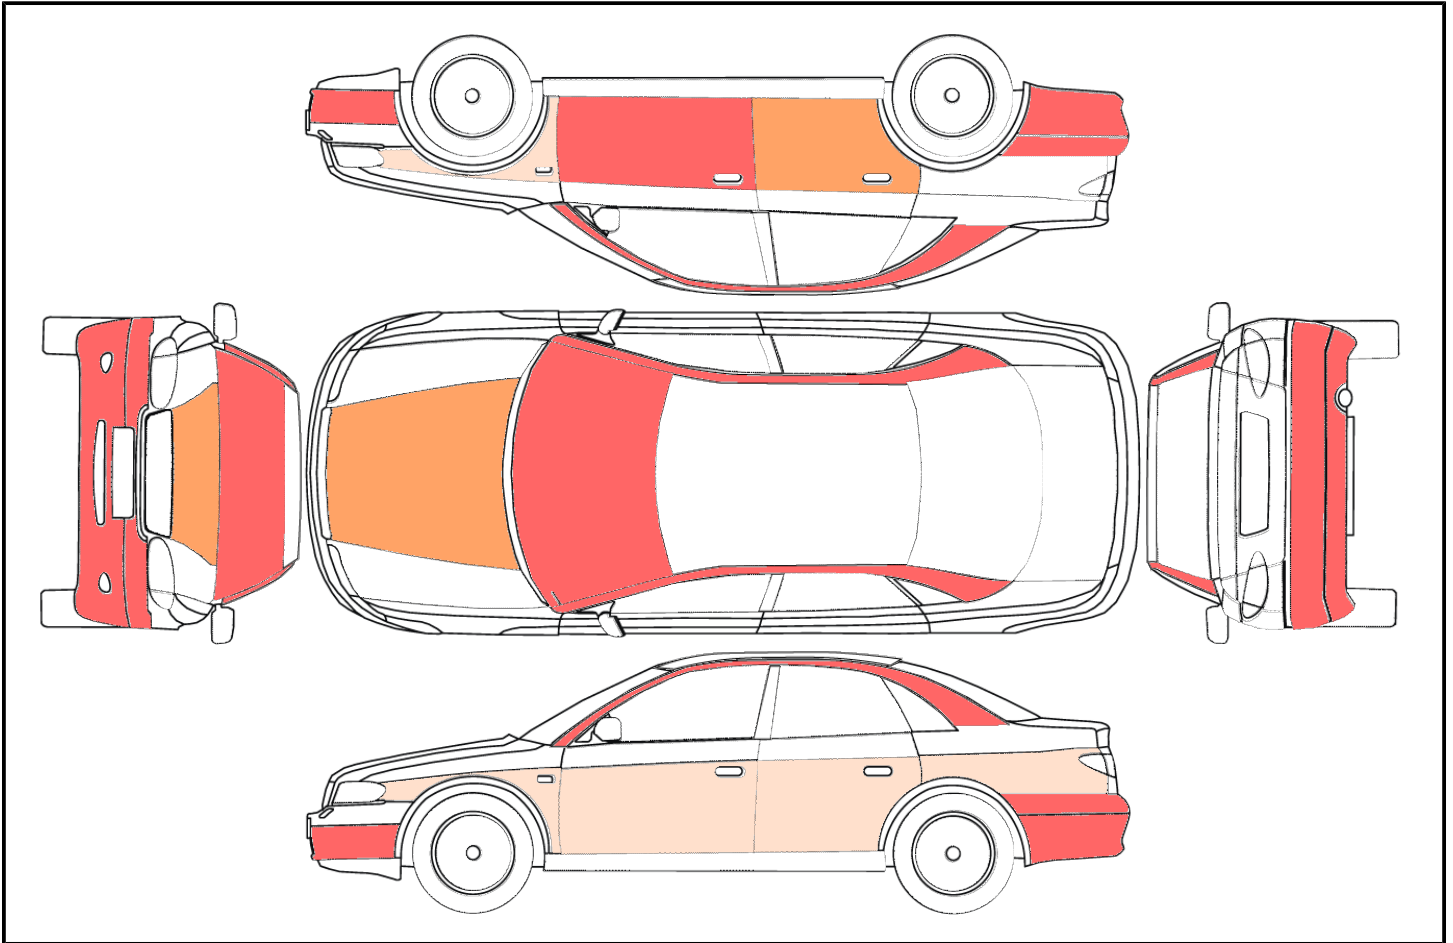
**Déclaration** moteur ne démarre pas  
besoin remorquage  
**Condition** moteur ne démarre pas, pare brise cassé, 2 crevaisons et 4 pneus très usé / porte avant droite bossée/ aile arrière gauche égratignures/ toit rouillé, carrosserie Eclat peinture et égratignures et rouiller et bossier.
