**Emplacement** BOISBRIAND  
**Type d'actif** Automobile  
**Marque / Modèle / Année** HYUNDAI SANTA FE XL ULTIMATE 2019  
**NIV** KM8SNDHF5KU299440  
**Odomètre** 154697 km  
**Nombre de clés** 1

## Rapport de dommages

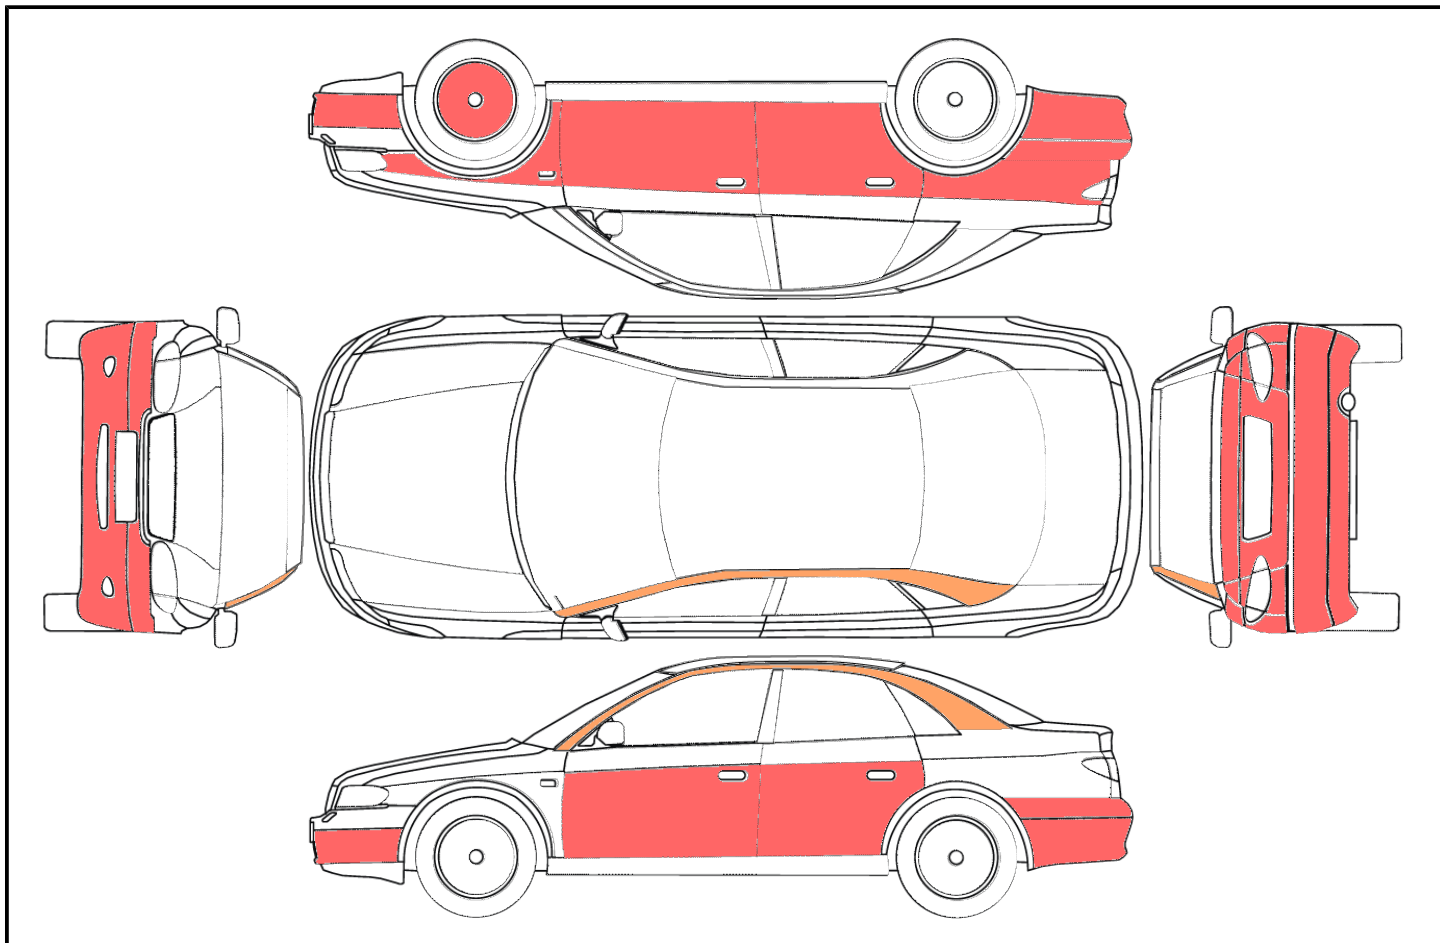
**Condition** cardan brisé, ne peut avancer, coussin gonflable sorti du volant, côté droit bosser majeures toutes sont long, dans la valise pneu avec mag dégonflé et quelques pièces de plastique, toutes les fonctions dans la voiture sont fonctionnel, 4 pneu usé à changer
