Emplacement	LÉVIS
Type d'actif	Automobile
Marque / Modèle / Année	MITSUBISHI OUTLANDER SE 2023
NIV	JA4J4UA85PZ602915
Odomètre	252942 km
Nombre de clés	1

Rapport de dommages

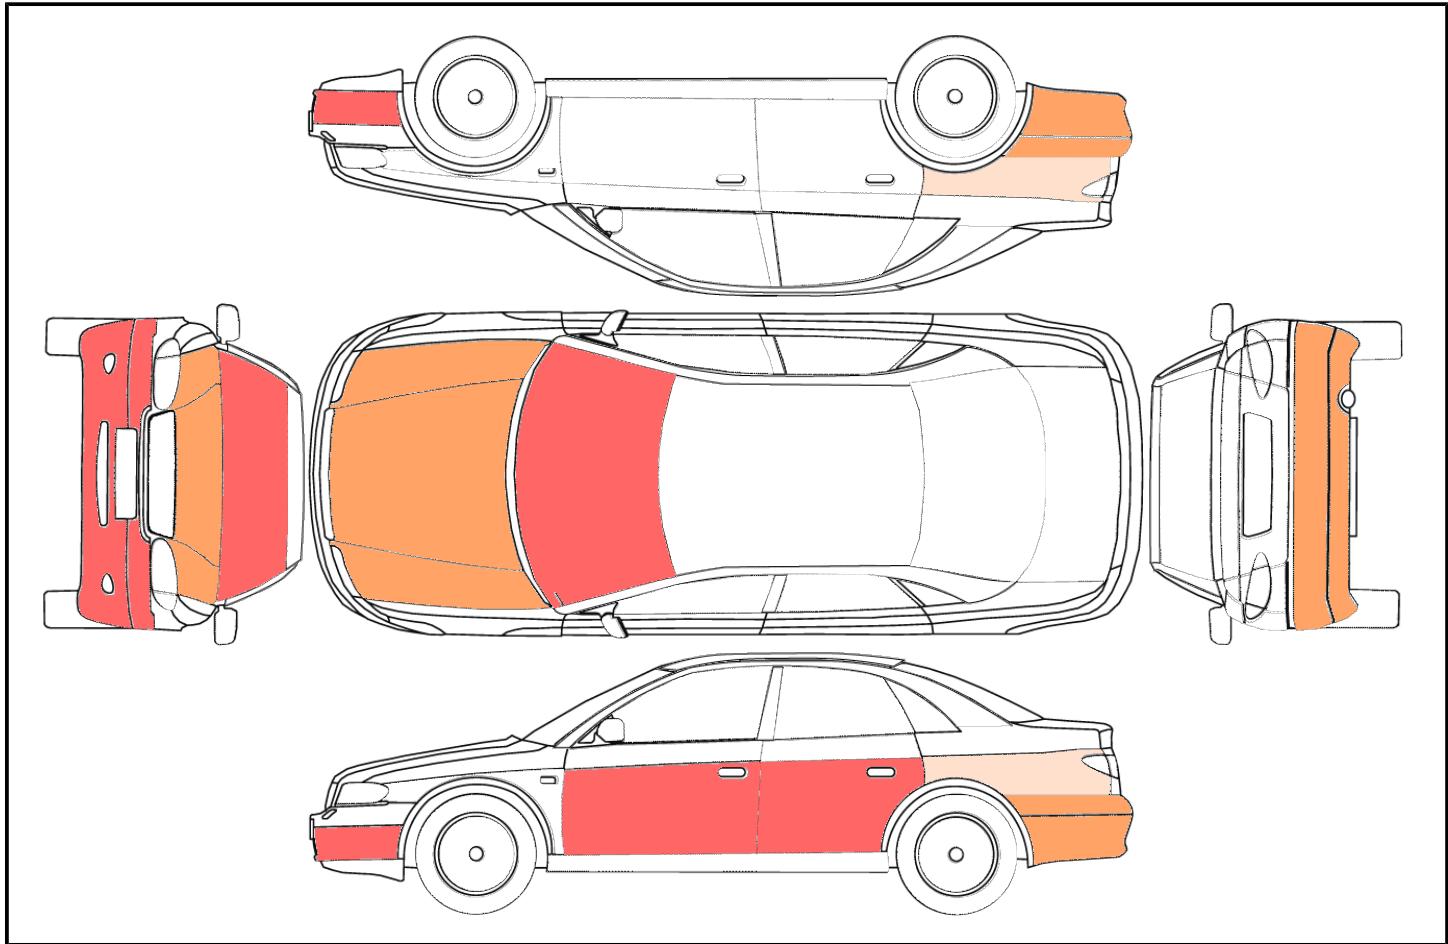
Section	Niveau de dommage	Types de dommage	Détails	Photo
Capot (côté aile gauche)	Modéré	Éclat de peinture, Égratignure(s)
