Emplacement BOISBRIAND
Type d'actif Automobile
Marque / Modèle / Année MAZDA CX-5 GS 2019
NIV JM3KFBCM9K1593735
Odomètre 68914 km
Nombre de clés 2

Rapport de dommages

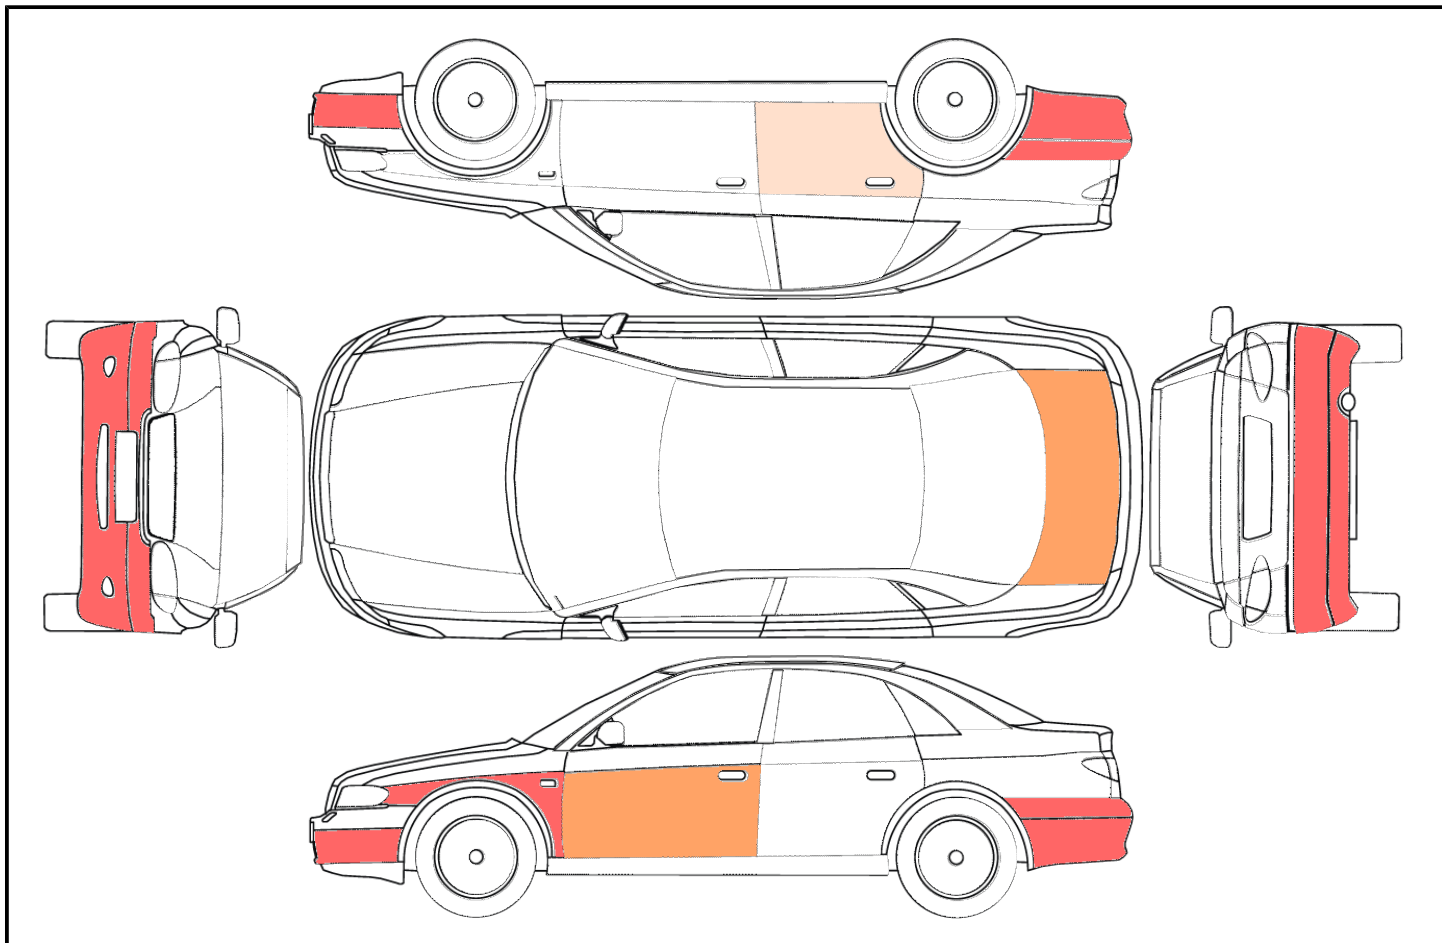
Section	Niveau de dommage	Types de dommage	Détails	Photo
Pare-chocs avant	Majeur	Autre, Égratignure(s)	Jupe cassé	 
Porte arrière droite (section principale)	Mineur	Bosse(s), Égratignure(s)		 
Pare-chocs arrière	Majeur	Autre, Égratignure(s)	Trous	 
Valise	Modéré	Rouille
