| <b>Type d'actif</b> | Remorque utilitaire |
| <b>Marque / Modèle / Année</b> | CYNERGY CARGO 8.5X16TA2 2022 |

**Rapport de dommages**

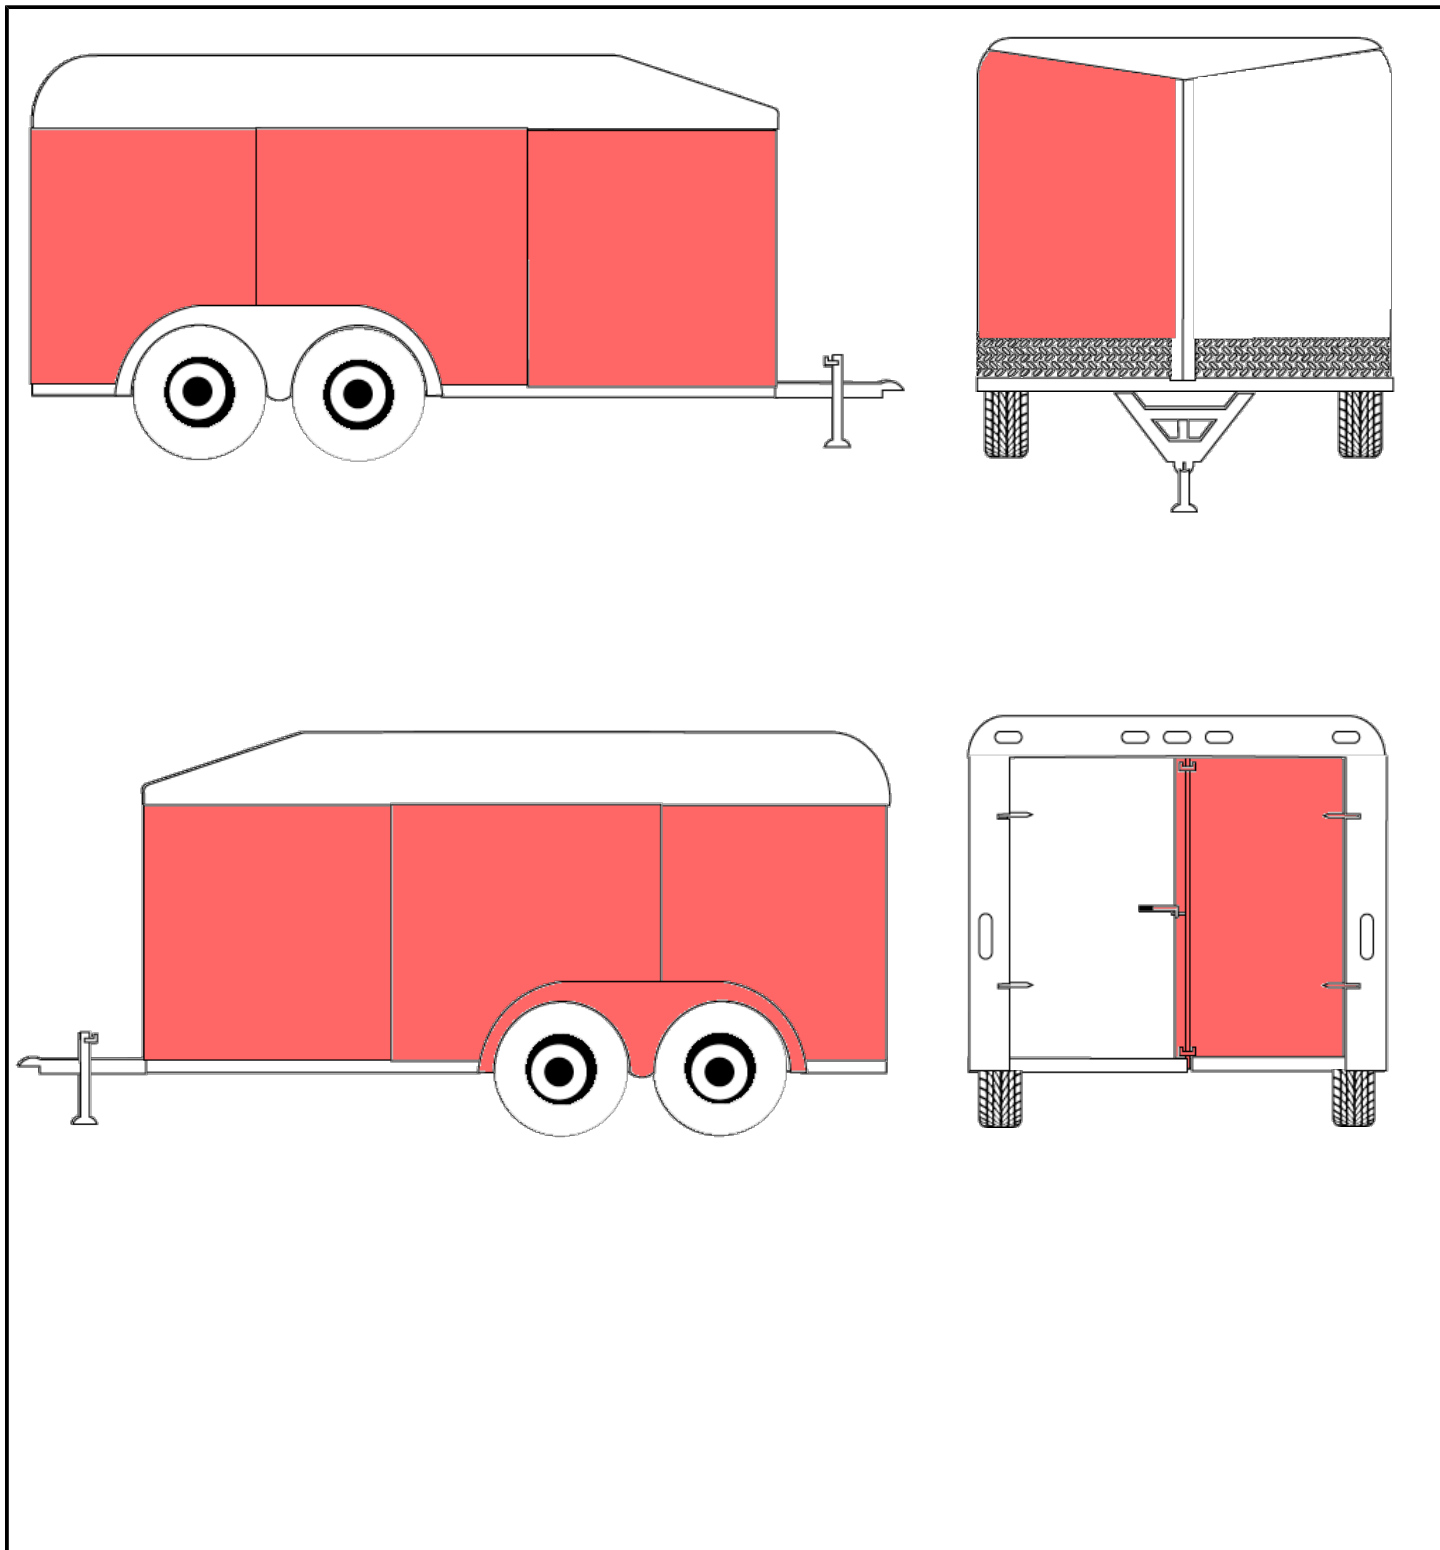
| <b>Condition</b> | plusieurs dommages, grafignes et bosses sur l'entité de la remorque.<br>Présence de rouille sur le châssis. |
