<b>Emplacement</b>	BOISBRIAND
<b>Type d'actif</b>	Automobile
<b>Marque / Modèle / Année</b>	TOYOTA COROLLA LE 2024
<b>NIV</b>	JTDBDMHEXR3010339
<b>Odomètre</b>	43255 km
<b>Nombre de clés</b>	2

## Rapport de dommages

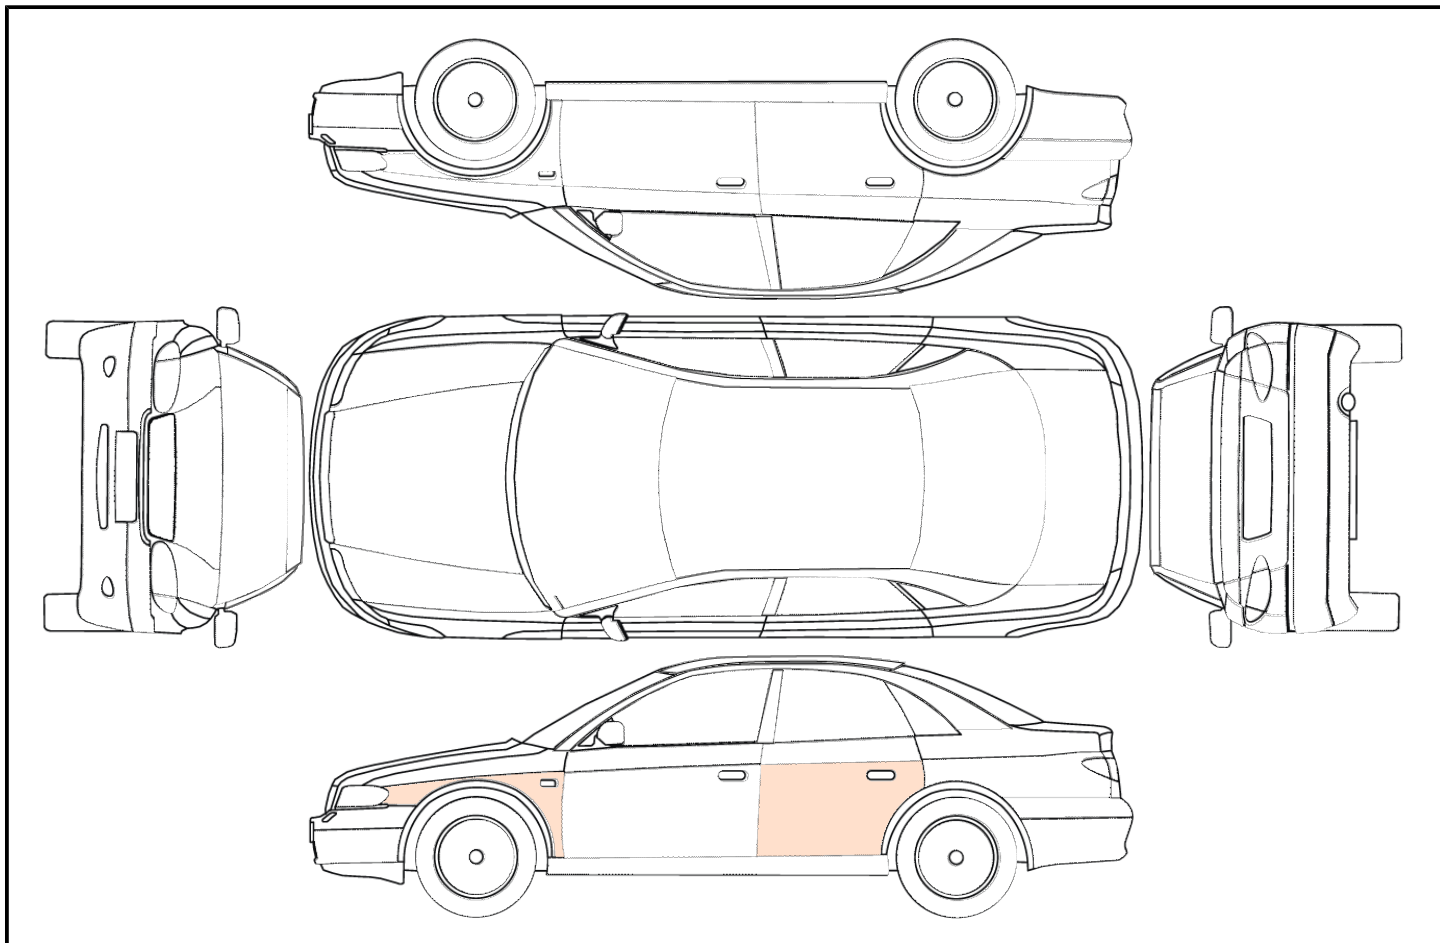
Section	Niveau de dommage	Types de dommage	Détails	Photo
Porte arrière gauche (section principale)	Mineur	Bosse(s), Égratignure(s)
