Emplacement	LÉVIS
Type d'actif	Automobile
Marque / Modèle / Année	TOYOTA COROLLA 2020
NIV	5YFBPRBE2LP101259
Odomètre	60523 km
Nombre de clés	2

Rapport de dommages

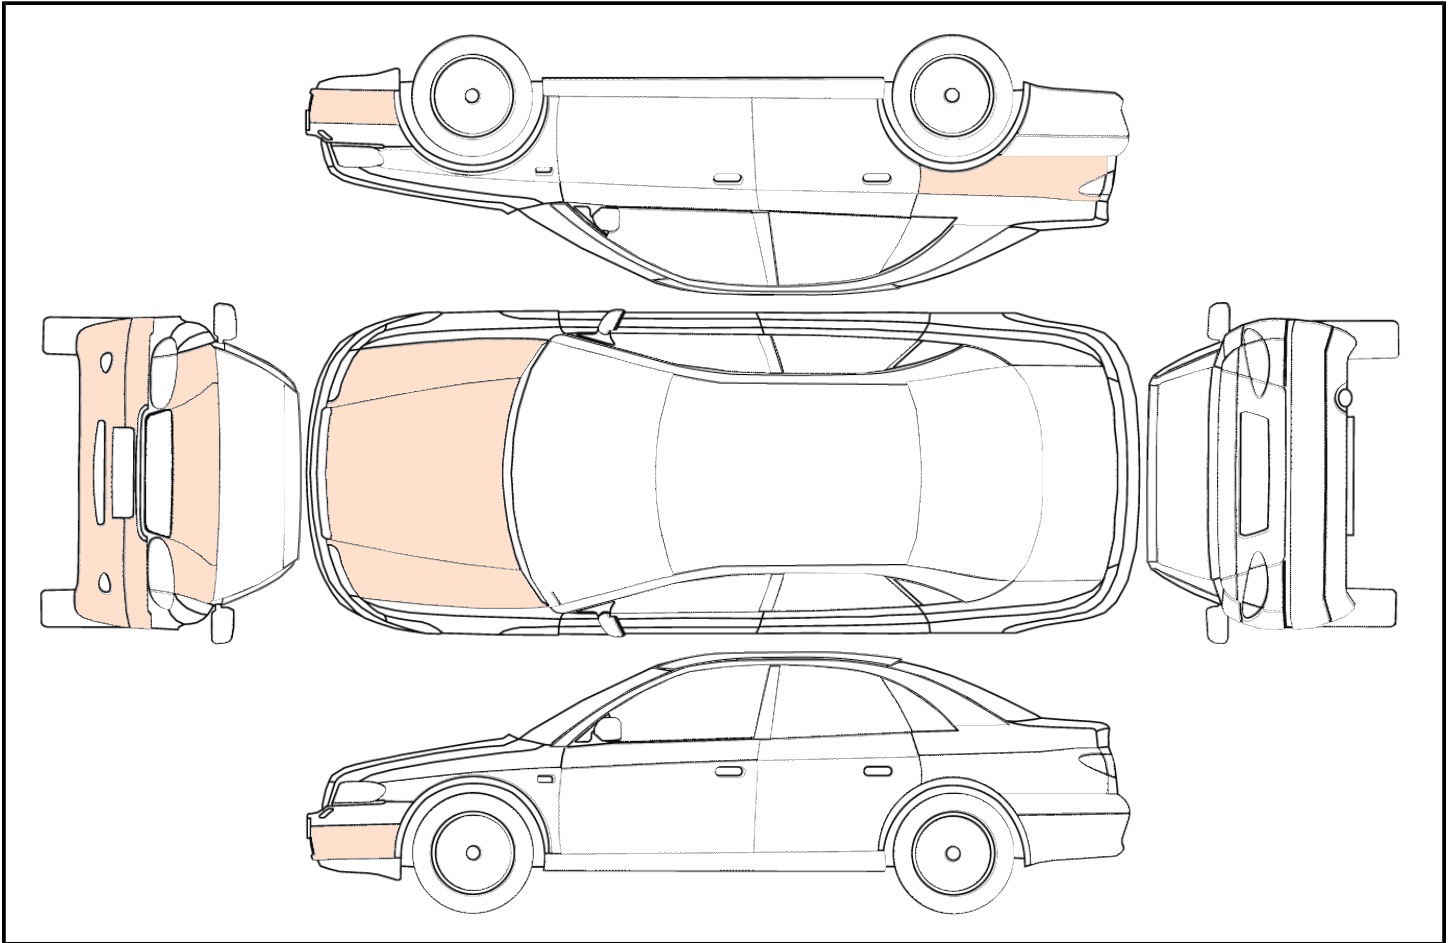
Condition	petite bosse aile ar-droite, quelques égratignures et éclats de peinture, bon état général.
Moteur lors du démarrage	Fonctionnel
Restrictions pour être apte à rouler	-
Moteur	4 cylindres
Carburant	Essence
Portes	4 portes
Transmission	Automatique
Entraînement	Traction (FWD)
Électrique	Miroirs, Portes, Vitres
Chauffant	Miroirs
Technologie	Bluetooth, Caméra de recul, Régulateur de vitesse (cruise control)
Toît	-
Intérieur	Tissu
Extérieur	-
Pneus	Hiver, Acier (rims)
Climatisation	Air climatisé
