**Emplacement** LÉVIS  
**Type d'actif** Automobile  
**Marque / Modèle / Année** MITSUBISHI OUTLANDER ES 2017  
**NIV** JA4AZ2A39HZ611001  
**Odomètre** 132197 km  
**Nombre de clés** 2

## Rapport de dommages

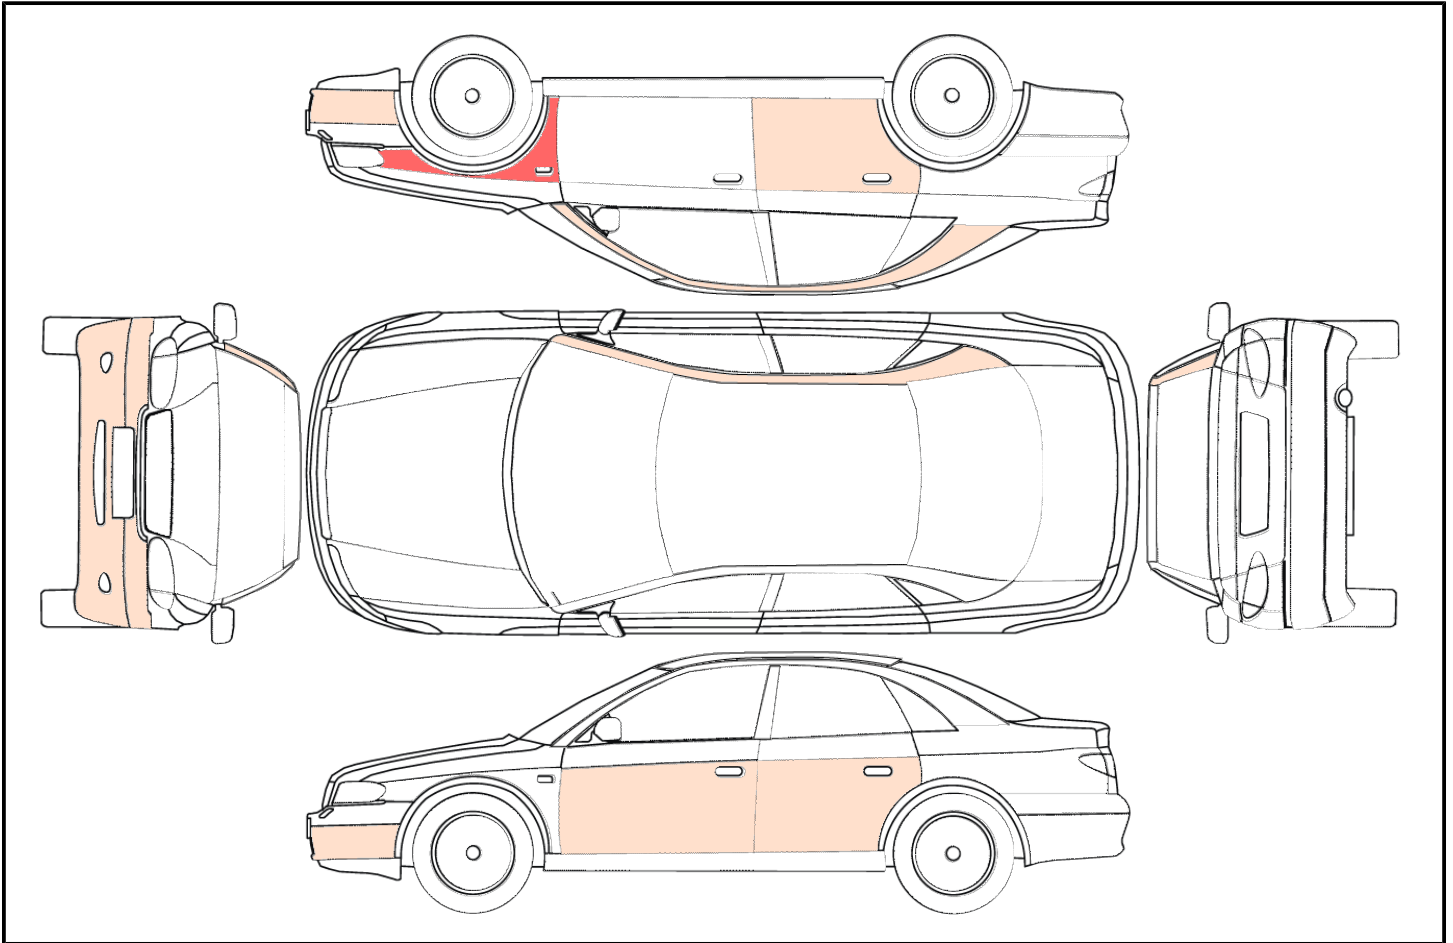
| Section | Niveau de dommage | Types de dommage | Détails | Photo |
|---|---|---|---|---|
| Pare-chocs avant | Mineur | Éclat de peinture, Égratignure(s) | | |
| Porte arrière gauche (section principale) | Mineur | Bosse(s), Égratignure(s) | | |
