**Emplacement** BOISBRIAND  
**Type d'actif** Remorque utilitaire  
**Marque / Modèle / Année** FOREST RIVER AMERA-LITE ATTX612SA 2015  
**NIV** 5NHUAT219FW057158  
**Odomètre**  
**Nombre de clés** 1

**Rapport de dommages**

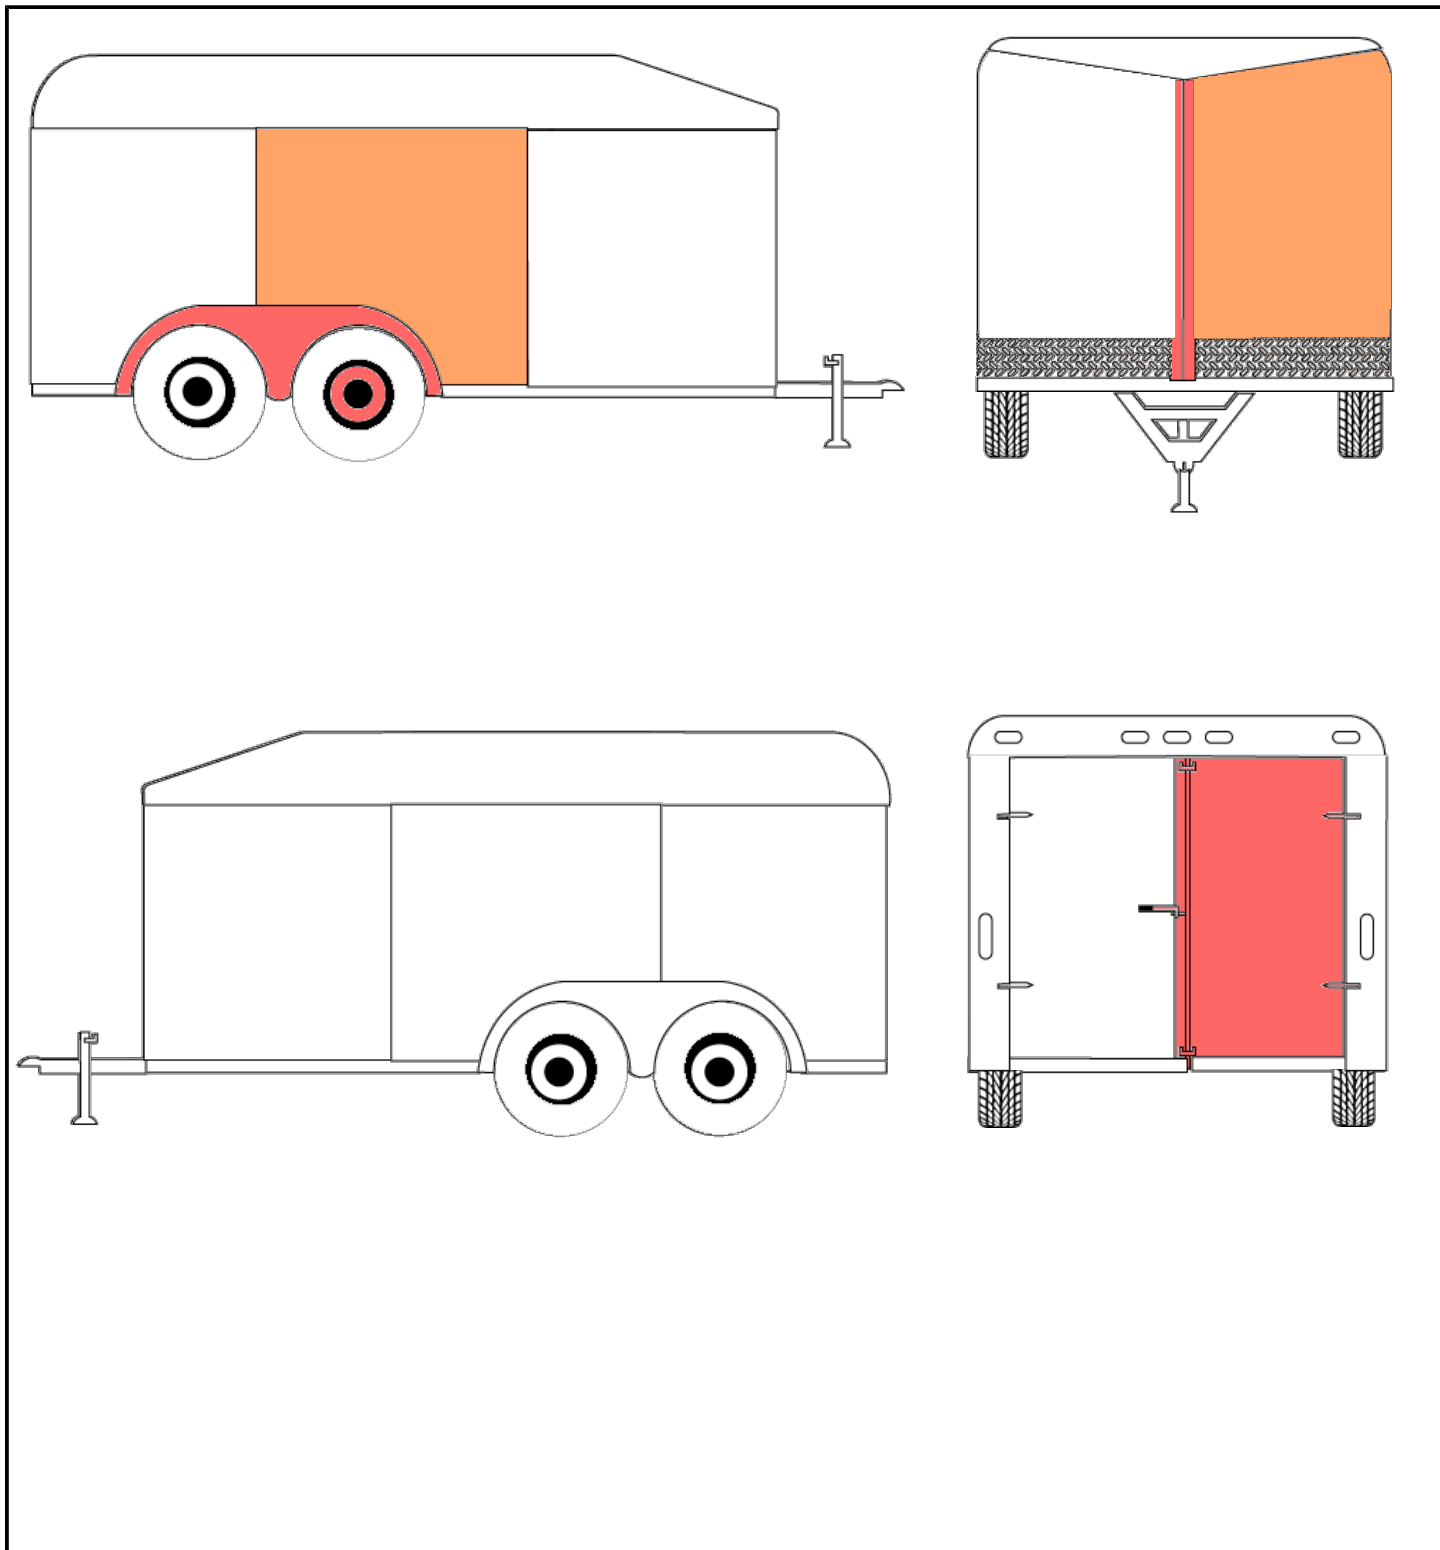
| Section | Niveau de dommage | Types de dommage | Détails | Photo |
| Châssis central avant | Majeur | Bosse(s), Égratignure(s) | | |
| Panneau avant gauche | Modéré | Bosse(s) | | |
| Porte latérale | Majeur | Égratignure(s) | | |
| Panneau milieu droite | Modéré | Bosse(s) | | |
| Contour de l'aile droite | Majeur | Besoin d'un remplacement | | |
