| <b>Marque / Modèle / Année</b> | SUBARU OUTBACK LIMITED 2019 |
| <b>NIV</b> | 4S4BSFLC7K3242180 |

**Rapport de dommages**

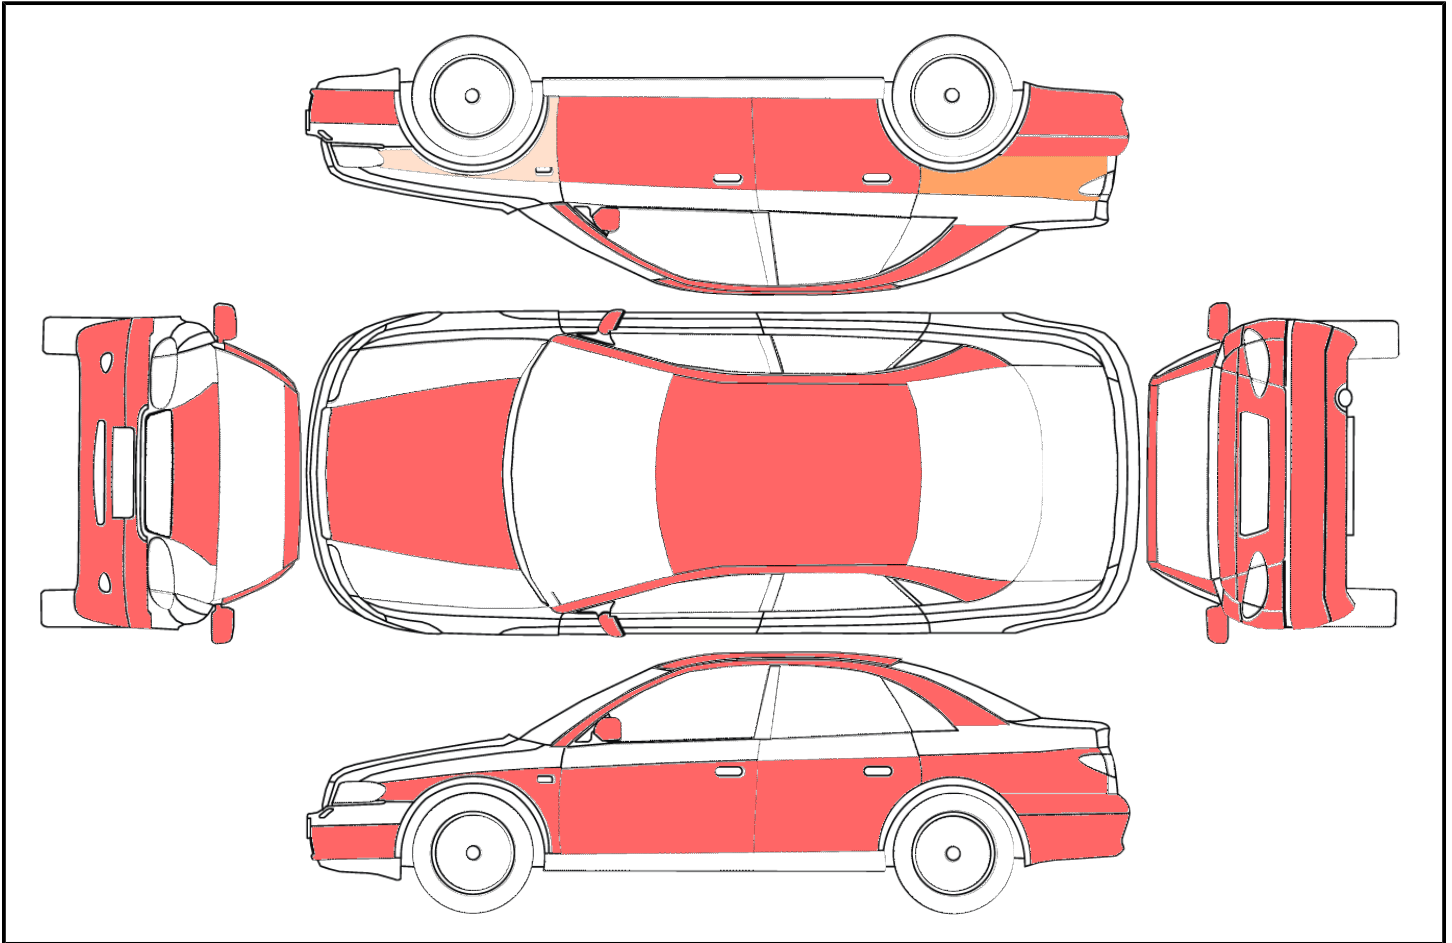
| <b>Condition</b> | Bon état général mais le tactile de l'écran ne fonctionne pas, siège conducteur déchiré, carrosserie éclat peinture et égratignures. |
