<b>Emplacement</b>	LÉVIS
<b>Type d'actif</b>	Remorque utilitaire
<b>Marque / Modèle / Année</b>	FOREST RIVER EHW816TA2 2013
<b>NIV</b>	5NHUEH629DN078633
<b>Odomètre</b>	
<b>Nombre de clés</b>

**Rapport de dommages**

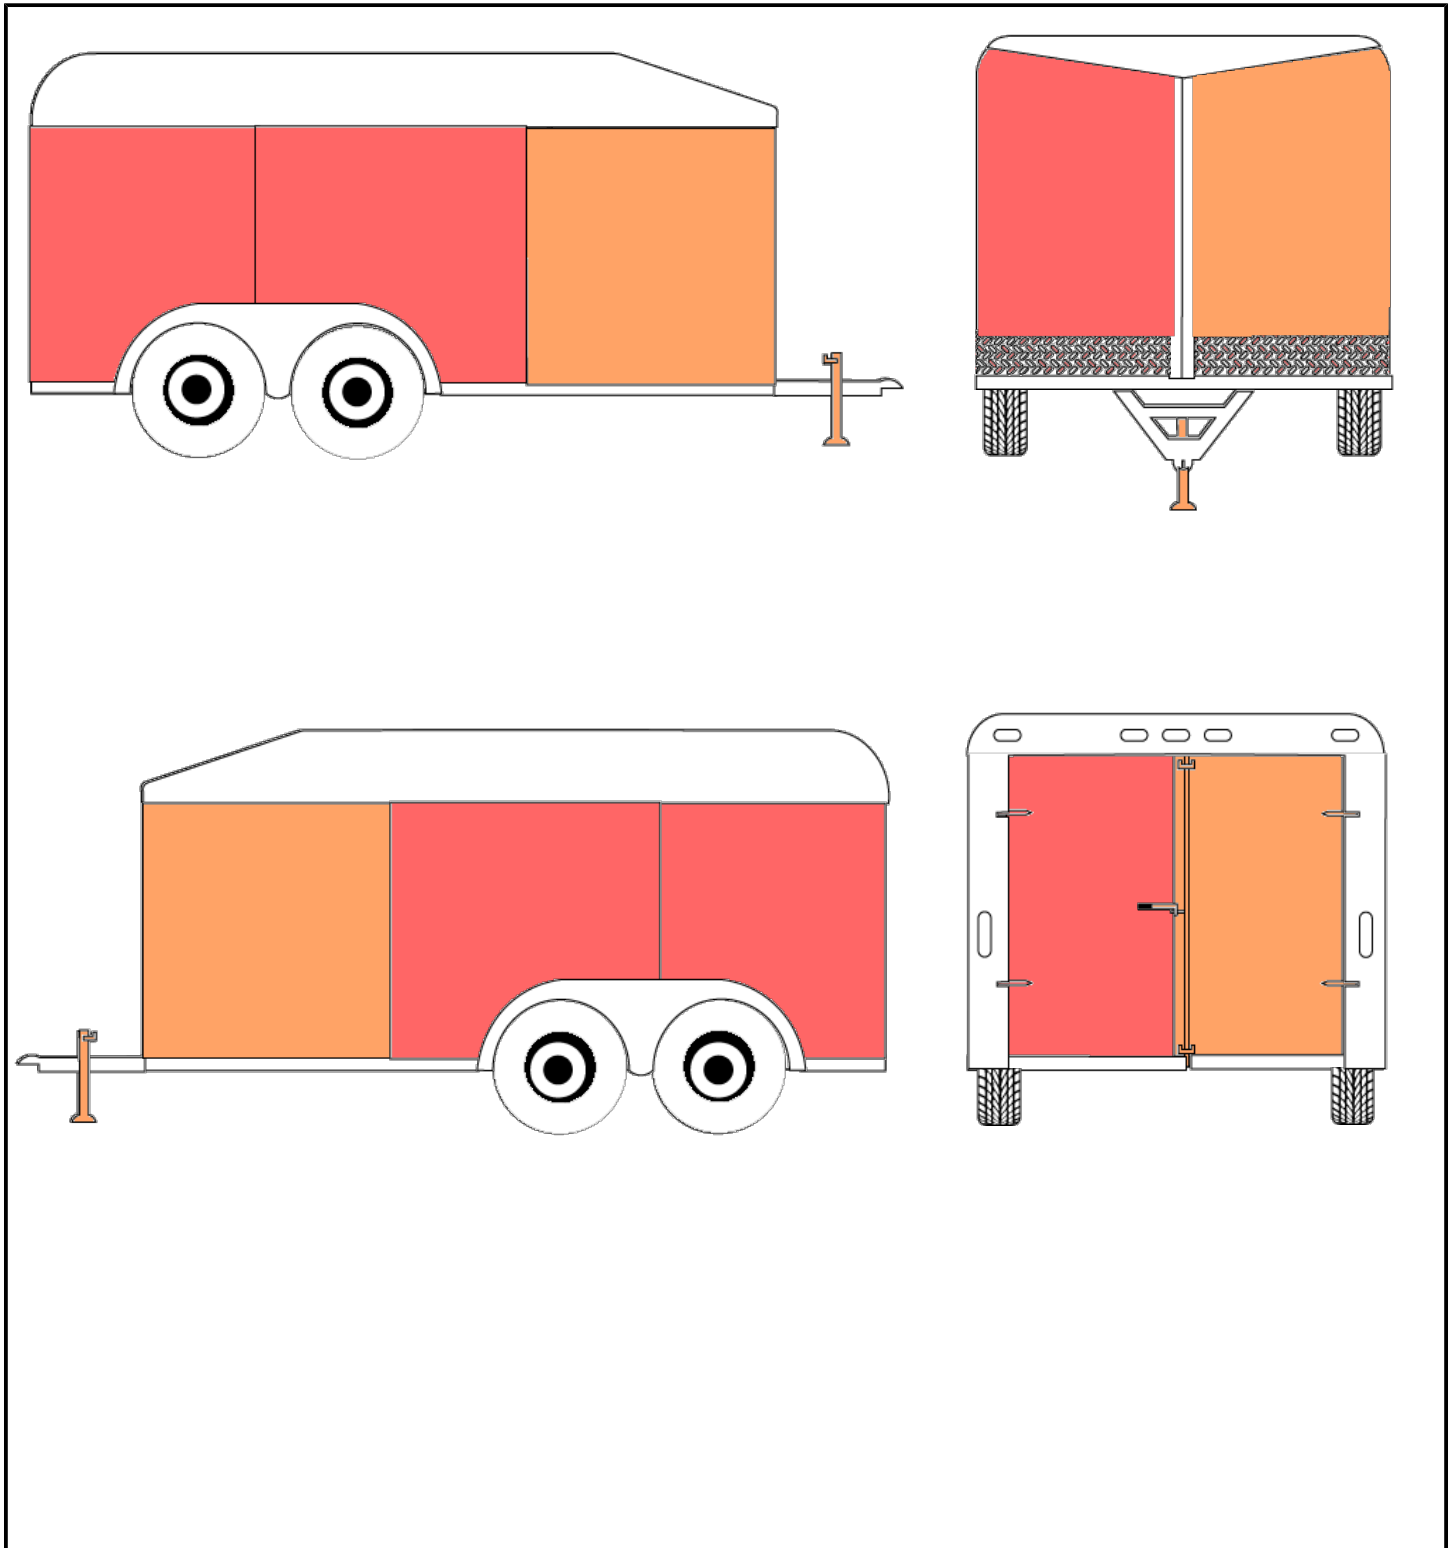
Section	Niveau de dommage	Types de dommage	Détails	Photo
Porte arrière droite	Modéré	Bris, Bosse(s), Éclat de peinture, Égratignure(s)
