Emplacement	LÉVIS
Type d'actif	Remorque utilitaire
Marque / Modèle / Année	CONTINENTAL CARGO TAILWIND TW610SA 2009
NIV	5NHUTW0139N059139
Odomètre	
Nombre de clés	0

Rapport de dommages

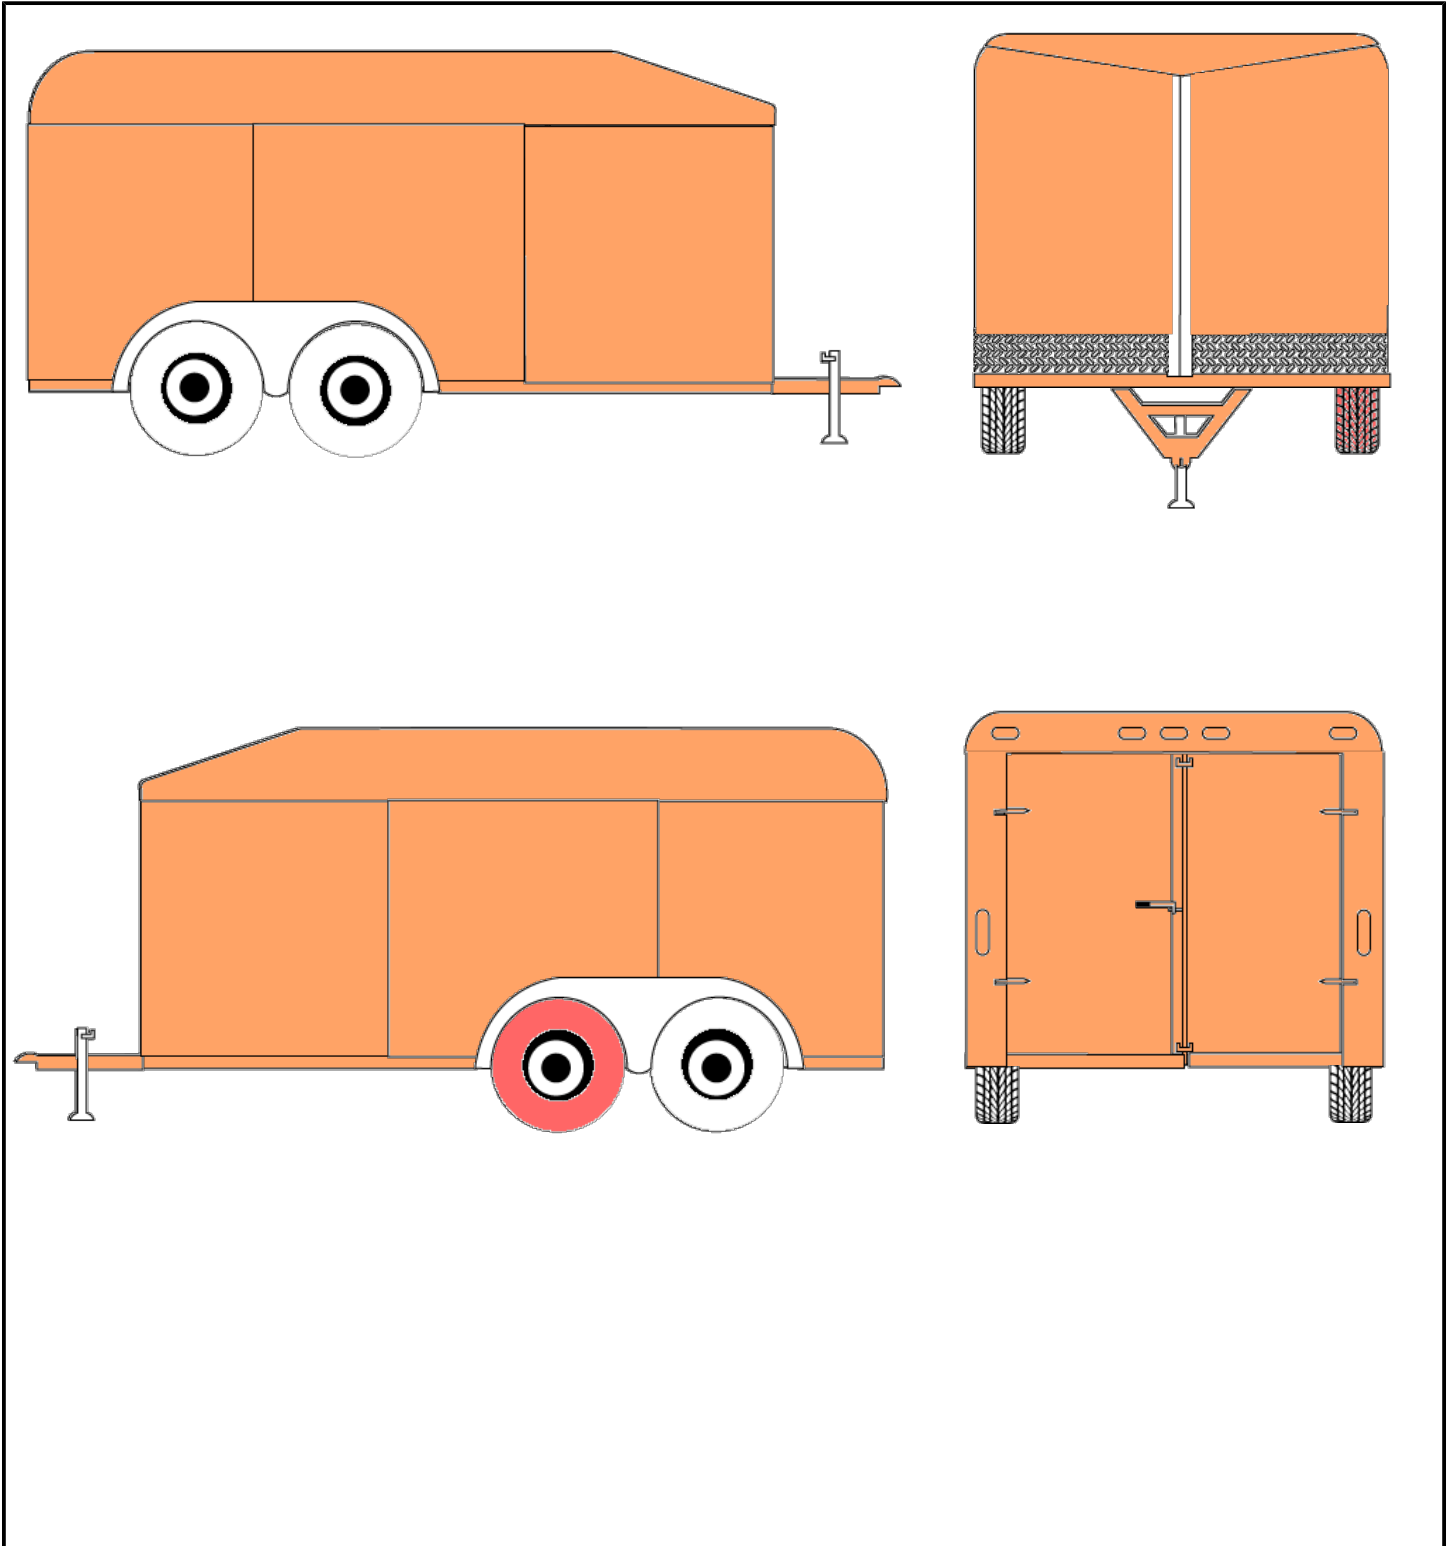
Déclaration	Aucune vérification du système électrique et de freinage pneu gauche complètement crevé/dérivé
Condition	pneu gauche complètement crevé/dérivé, plusieurs bosses/égratignures et éclats de peinture, mauvais état, rouille a certain endroits
Restrictions pour être apte à rouler	Pneus usés ou crevaisons
Remorque: type	Fermée
État du dompeur	-
Type d'attache	Boule
Grosseur de l'attache	2"
Rampes de chargement	Non
Présence de l'avis de conformité (SAAQ)	Oui
Date d'expiration de l'avis de conformité (SAAQ)	-
Largeur hors-tout (pouces)	94
Longueur hors-tout (pouces)	164
Hauteur intérieure (pouces)	72
Largeur intérieure (pouces)	69
Longueur intérieure (pouces)	120
Poids à vide de la remorque (lbs)	1200
Nombre d'essieux (quantité)	1
Capacité de charge par essieux (lbs)	2990
Capacité de charge totale (lbs)	1798
Grandeur des pneus (exemple : 215/50R16)	St205/75r15
Nombre d'écrous (quantité)	5
