**Emplacement** LÉVIS  
**Type d'actif** Automobile  
**Marque / Modèle / Année** HONDA CR-V EX 2018  
**NIV** 2HKRW2H57JH132727  
**Odomètre** 117997 km  
**Nombre de clés** 2

**Rapport de dommages**

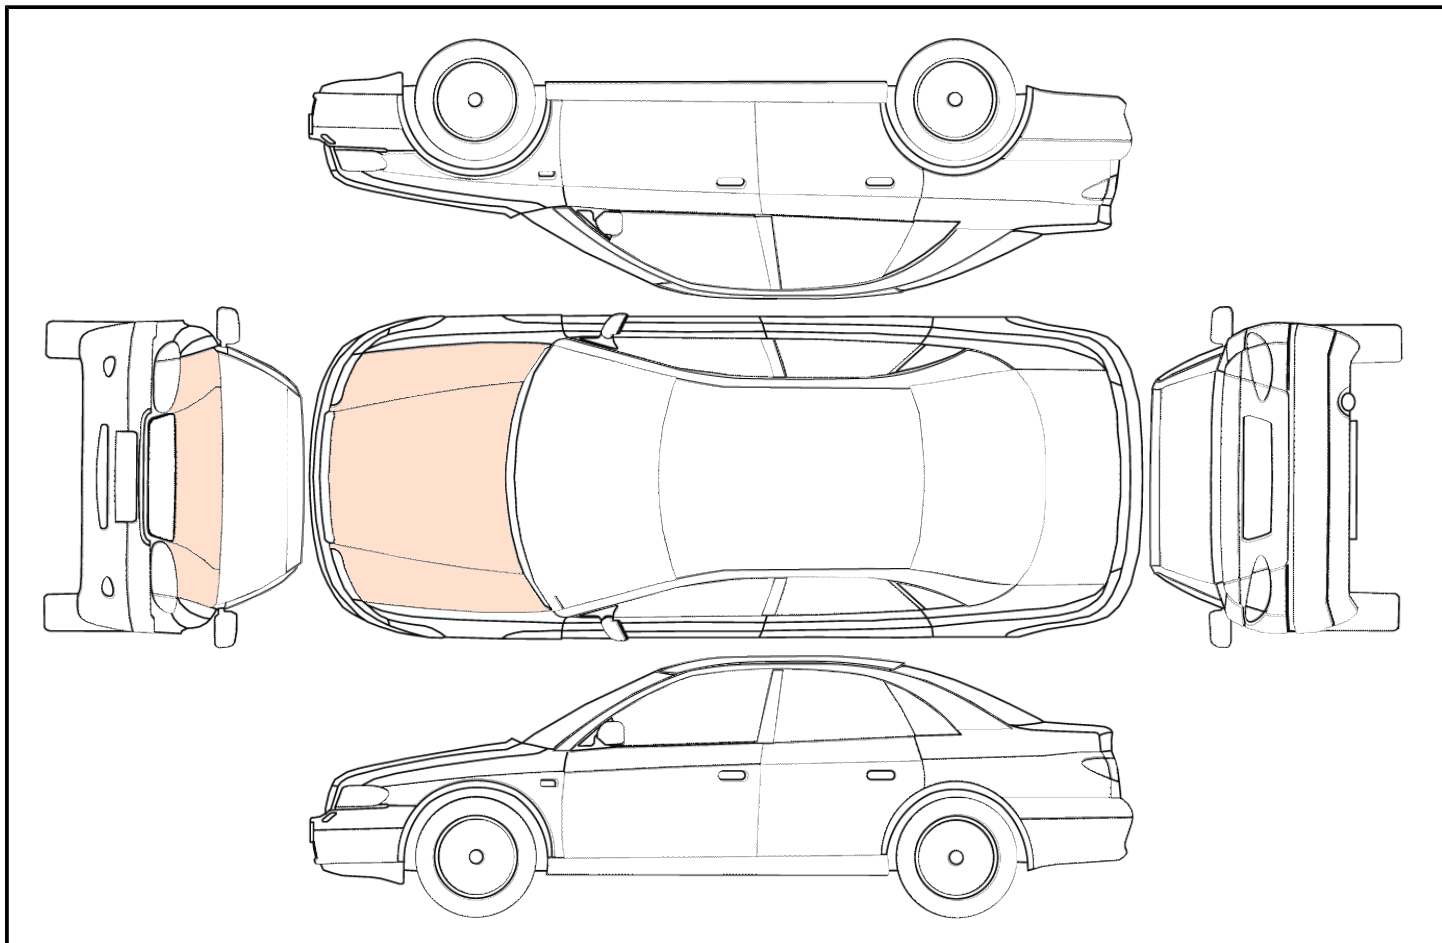
**Condition** quelques égratignures et éclats de peinture, bras d'essui glace gauche craqué.  
**Moteur lors du démarrage** Fonctionnel  
**Restrictions pour être apte à rouler** -  
**Moteur** 4 cylindres  
**Carburant** Essence  
**Portes** 5 portes  
**Transmission** Automatique  
**Entraînement** Traction intégrale (AWD)  
**Électrique** Miroirs, Portes, Vitres, Sièges  
**Chauffant** Sièges, Miroirs  
**Technologie** Bluetooth, Caméra de recul, Feux de brouillard (fog lights), Régulateur de vitesse (cruise control), Démarreur à distance  
**Toît** Ouvrant  
**Intérieur** Tissu  
**Extérieur** Vitres teintées, Attache-remorque  
**Pneus** Hiver, Mags  
**Climatisation** Air climatisé
