Emplacement BOISBRIAND
Type d'actif Automobile
Marque / Modèle / Année DODGE JOURNEY SE 2017
NIV 3C4PDCAB2HT566602
Odomètre 190875 km
Nombre de clés 2

Rapport de dommages

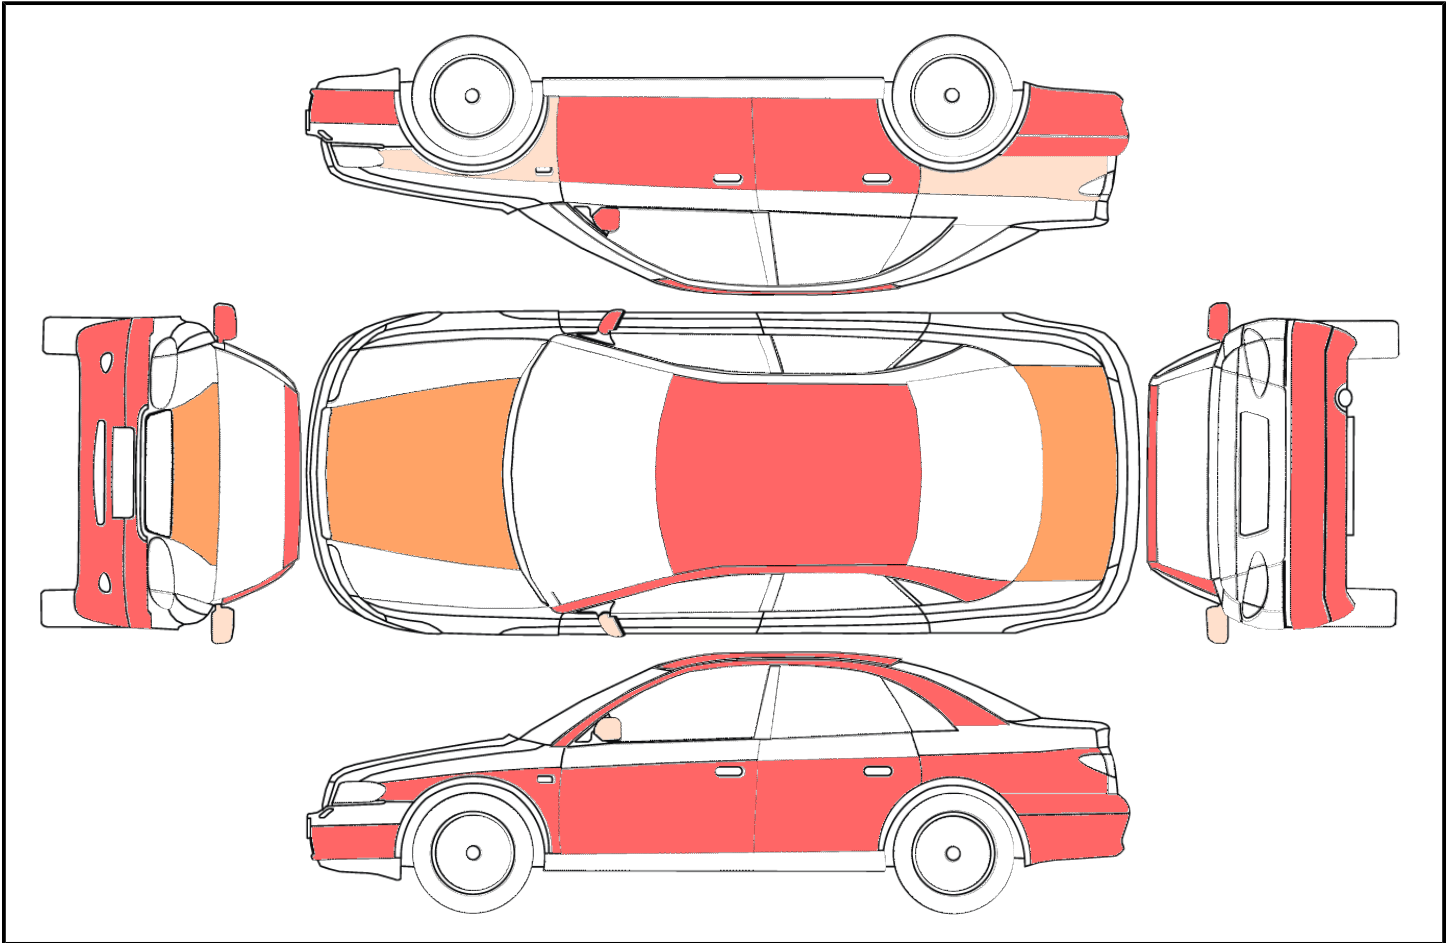
Déclaration Mention inconnue, Documentation du syndic vous sera remis pour le transfert de propriété
Condition Miroir droit cassé, parechoc avant droit cassé. kilométrage excessif pour l'année.les sièges sont tacher,les dedans de portes aussi
Moteur lors du démarrage Fonctionnel
Restrictions pour être apte à rouler -
Moteur 4 cylindres
Carburant Essence
Portes 5 portes
Transmission Automatique
Entraînement Traction (FWD)
Électrique Miroirs, Portes, Vitres
Chauffant Miroirs
Technologie Bluetooth, Régulateur de vitesse (cruise control)
Toit -
Intérieur Tissu
Extérieur Vitres teintées
Pneus Hiver, Mags
Climatisation Air climatisé
