| Marque / Modèle / Année | NISSAN PATHFINDER 2016 |
| NIV | 5N1AR2MM1GC660815 |

Rapport de dommages

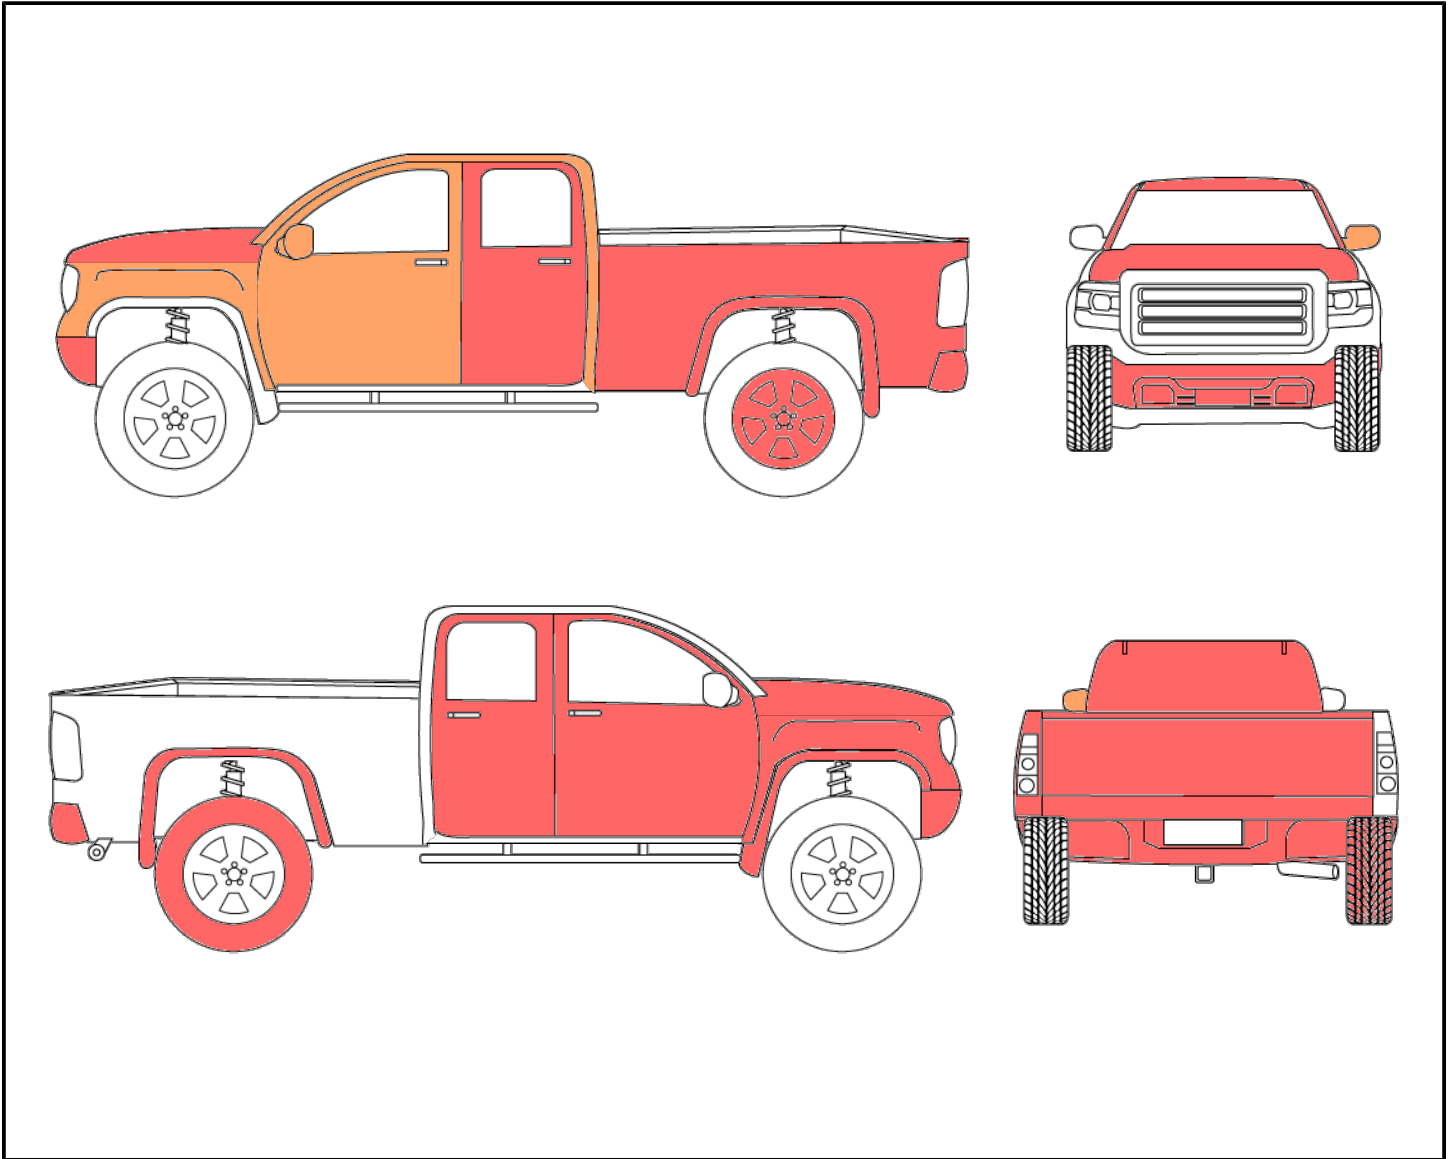
| Section | Niveau de dommage | Types de dommage | Détails | Photo |
|---|---|---|---|---|
| Capot | Majeur | Éclat de peinture | | |
| Pare-chocs avant | Majeur | Éclat de peinture, Égratignure(s) | | |
| Aile gauche avant | Modéré | Éclat de peinture, Égratignure(s) | | |
