**Emplacement** LÉVIS  
**Type d'actif** Automobile  
**Marque / Modèle / Année** MITSUBISHI OUTLANDER LE 2022  
**NIV** JA4J4UA89NZ620301  
**Odomètre** 56601 km  
**Nombre de clés** 1

## Rapport de dommages

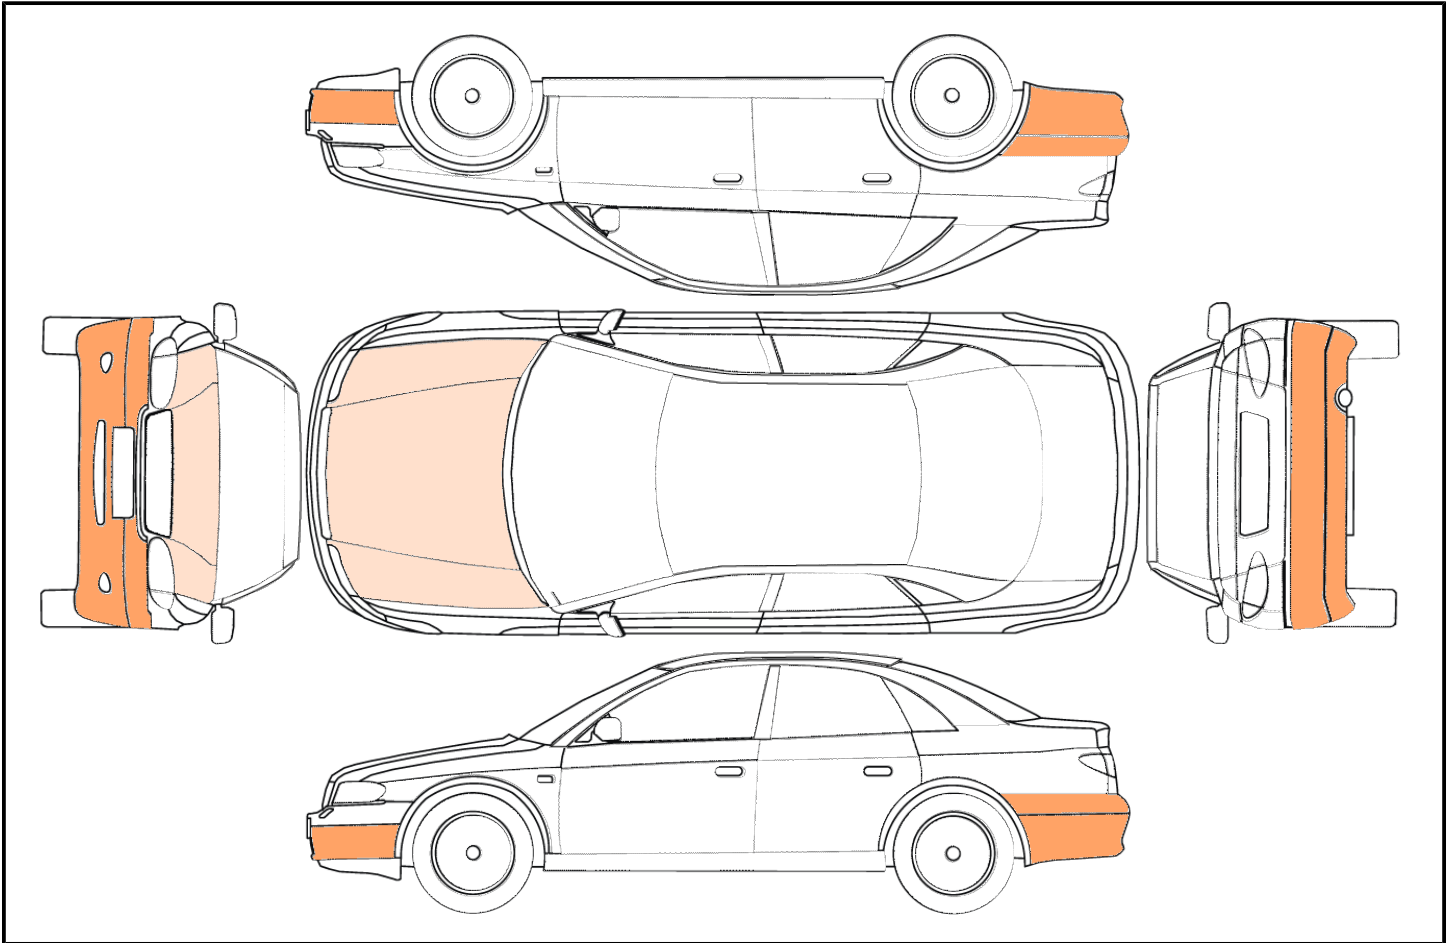
| Section | Niveau de dommage | Types de dommage | Détails | Photo |
|---|---|---|---|---|
| Capot (côté aile gauche) | Mineur | Éclat de peinture, Égratignure(s) | | |
