**Emplacement** BOISBRIAND  
**Type d'actif** Automobile  
**Marque / Modèle / Année** VOLKSWAGEN GOLF GTI BASE 2019  
**NIV** 3VW5T7AUXKM016209  
**Odomètre** 112400 km  
**Nombre de clés** 2

**Rapport de dommages**

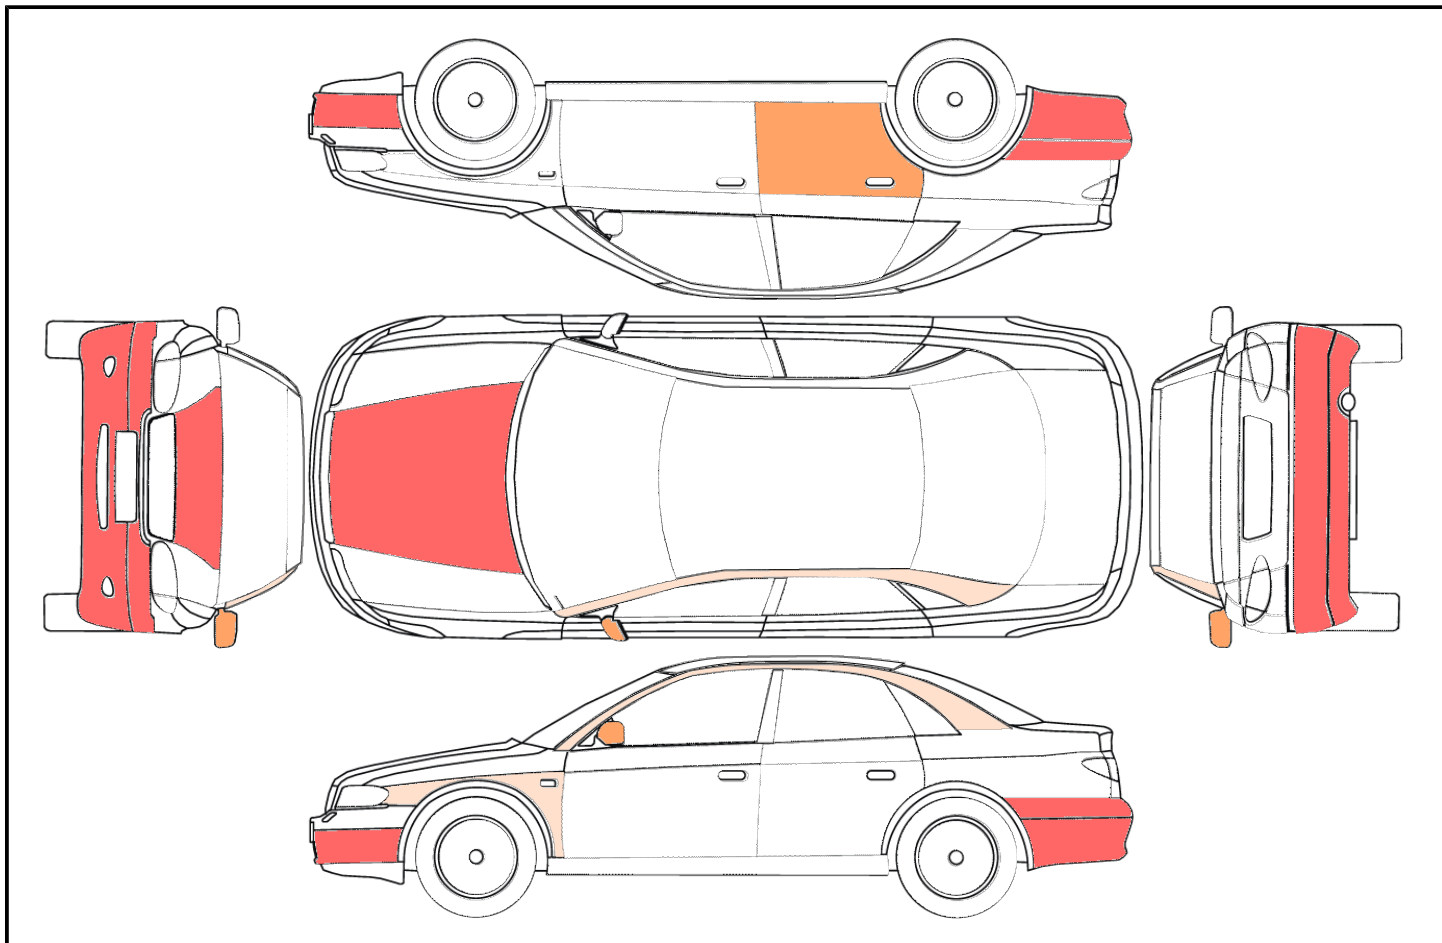
**Condition** Carrosserie égratigné et Eclat peinture, entrée d'air modifié, le changement des vitesses peut seulement se faire lors que le moteur est éteint, le changement des vitesses peut seulement se faire lors que le moteur est éteint, trouble de transmission/embrayage
