| <b>Emplacement</b> | BOISBRIAND |
| <b>Marque / Modèle / Année</b> | FORD ESCAPE PHEV 2023 |

**Rapport de dommages**

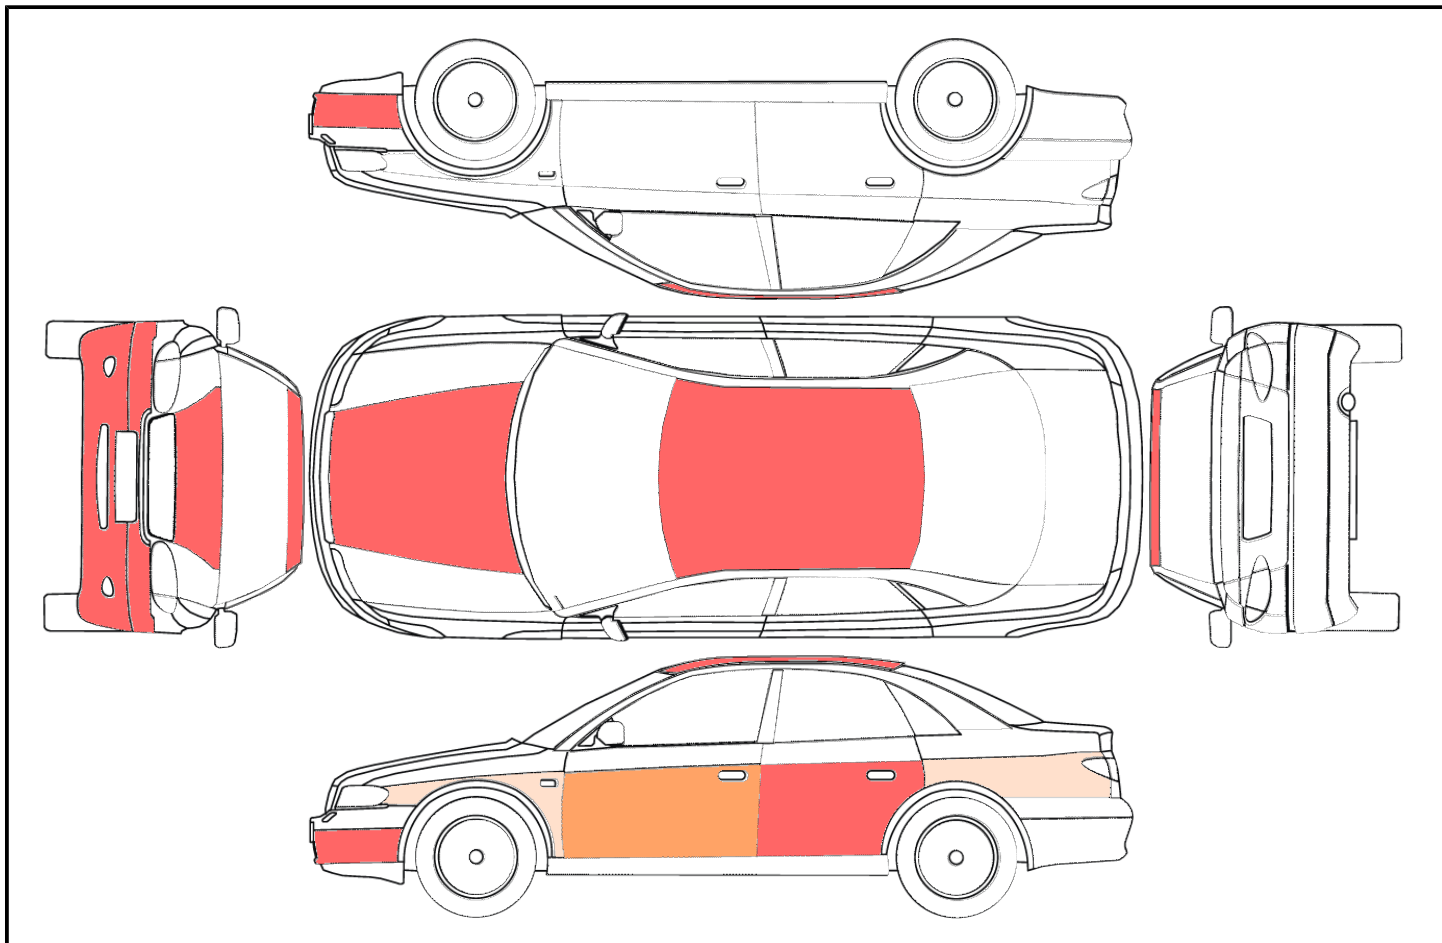
| Section | Niveau de dommage | Types de dommage | Détails | Photo |
|---|---|---|---|---|
| Capot (centre) | Majeur | Éclat de peinture | | |
| Pare-chocs avant | Majeur | Égratignure(s) | | |
| Aile avant gauche | Mineur | Égratignure(s) | | |
| Toit | Majeur | Éclat de peinture | | |
