<b>Emplacement</b>	LÉVIS
<b>Type d'actif</b>	Automobile
<b>Marque / Modèle / Année</b>	HYUNDAI VELOSTER N BASE 2022
<b>NIV</b>	KMHT36AH3NU011517
<b>Odomètre</b>	66760 km
<b>Nombre de clés</b>	1

**Rapport de dommages**

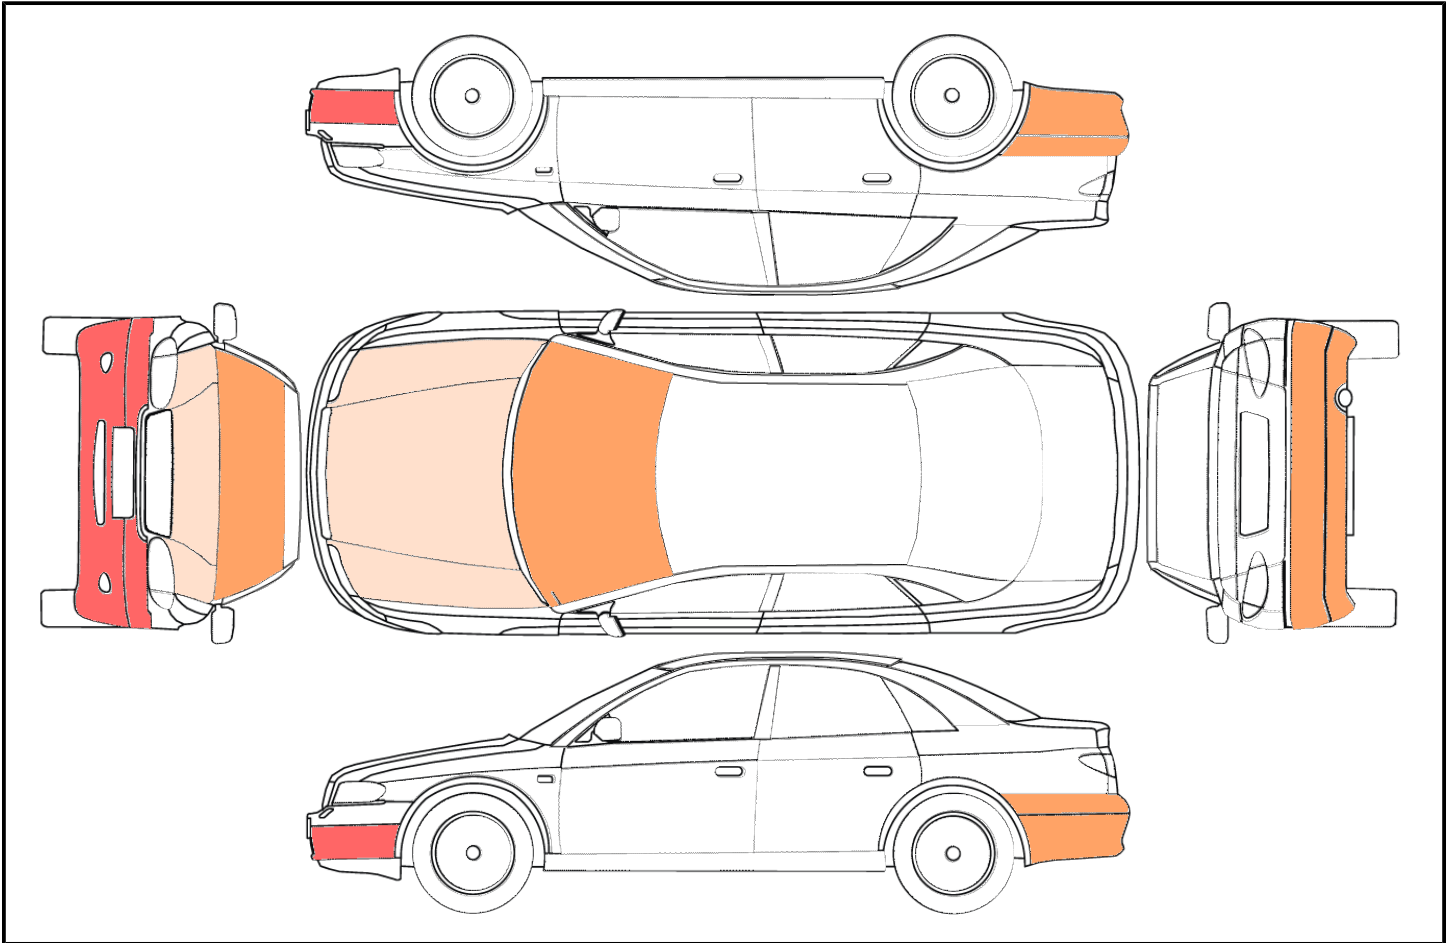
Section	Niveau de dommage	Types de dommage	Détails	Photo
Capot (côté aile gauche)	Mineur	Éclat de peinture, Égratignure(s)
